Paulo César Pinto

PAVIMENTOS

DIAGNÓSTICO
E
AVALIAÇÃO

Pavimentos: diagnóstico e avaliação. [recurso eletrônico] /
Paulo César Pinto. Capivari de Baixo : Editora Univinte, 2024.
15,0 MB ; PDF.

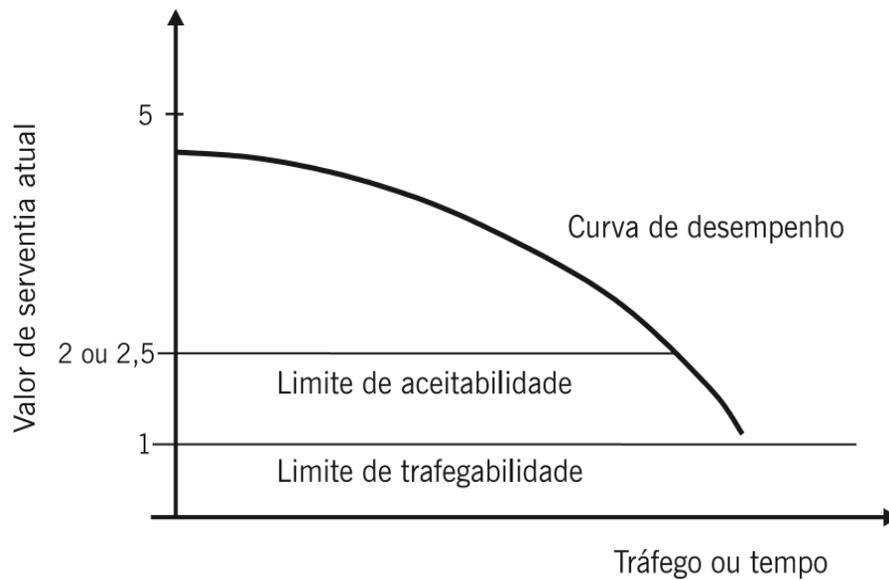
Figura 1 – Variação da serventia com o tráfego ou com o tempo decorrido de utilização da via

Na **Erro! Fonte de referência não encontrada.** estão indicados dois limites: de aceitabilidade e de trafegabilidade. Para os usuários, há um limite de aceitabilidade das condições de rolamento do pavimento, abaixo do qual o nível de conforto passa a ser inaceitável; este limite depende da categoria da rodovia e do tráfego. O guia de dimensionamento de pavimentos norte-americano da AASHTO (1993) introduziu pioneiramente já na sua primeira versão da década de 1960, além do critério de resistência, também o critério de serventia para o cálculo das estruturas de pavimento. Esse método atribui como limite da aceitabilidade a nota 2,5 para vias de alto volume de tráfego e 2,0 para as demais. Na prática, sempre que o valor de serventia atual atinge este patamar, uma intervenção de manutenção corretiva deve ser realizada de modo a repor o índice a um valor superior – Figura 3. No período em que o pavimento apresenta VSA acima deste valor, deve-se realizar manutenção preventiva periódica de modo a prolongar o tempo em que o mesmo permanece em condição aceitável quanto ao rolamento. Caso não haja manutenção ou esta seja inadequada, o pavimento pode atingir o limite de trafegabilidade, situação na qual se torna necessária sua reconstrução. Este limite depende dos padrões estabelecidos, estando geralmente próximo ao valor de serventia atual de 1,0 – **Erro! Fonte de referência não encontrada.**

Após manutenção corretiva, o valor de serventia eleva-se novamente podendo atingir valores menores, iguais ou maiores à serventia inicial do pavimento. Esta situação é representada na Figura 4 pelas letras A, B e C. Este novo valor depende do tipo de revestimento asfáltico, da espessura projetada e da qualidade executiva. Após a restauração do pavimento, a serventia volta a diminuir dependendo da estrutura original, do grau de deterioração em que se encontrava, e do tipo e espessura da camada de manutenção. Essas diferenças podem ser observadas no exemplo da restauração do tipo A, onde se destacam três diferentes curvas de serventia, denominadas pelos algarismos 1, 2 e 3.

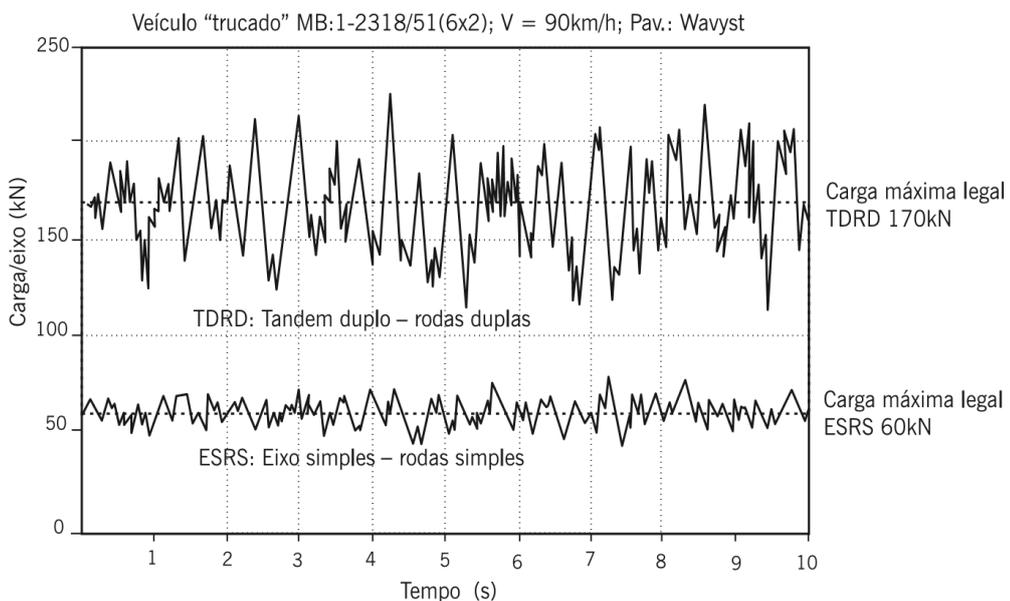
Figura 2 – Variação da carga dinâmica de dois eixos legais trafegando em uma via com elevada irregularidade (Fernandes Jr. e Barbosa, 2000)

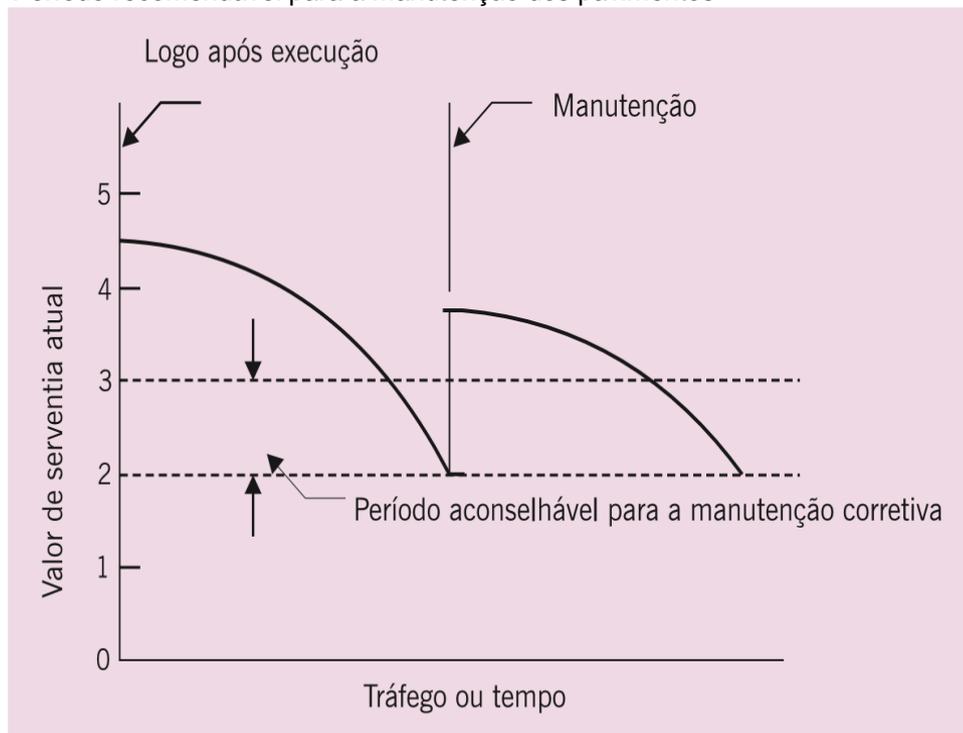
Figura 3 – Período recomendável para a manutenção dos pavimentos

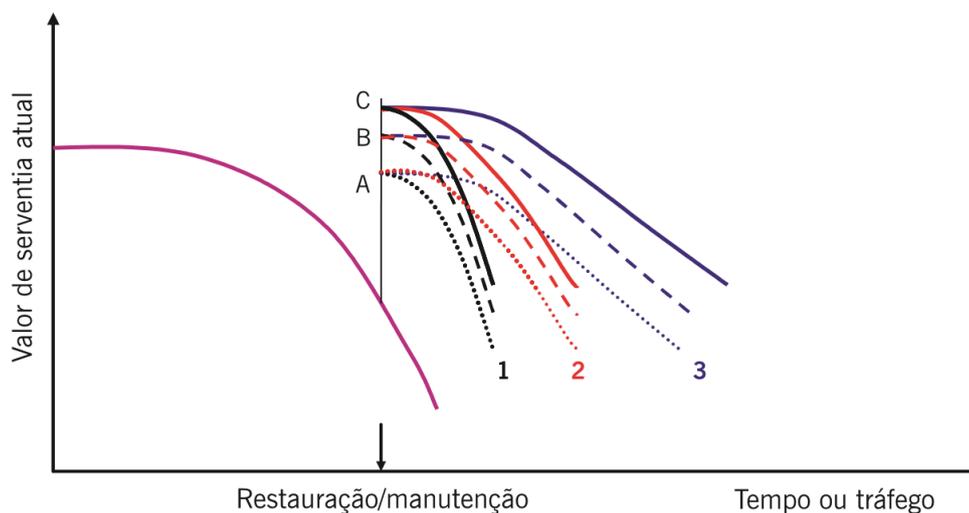
Figura 4 – Período recomendável para a manutenção dos pavimentos

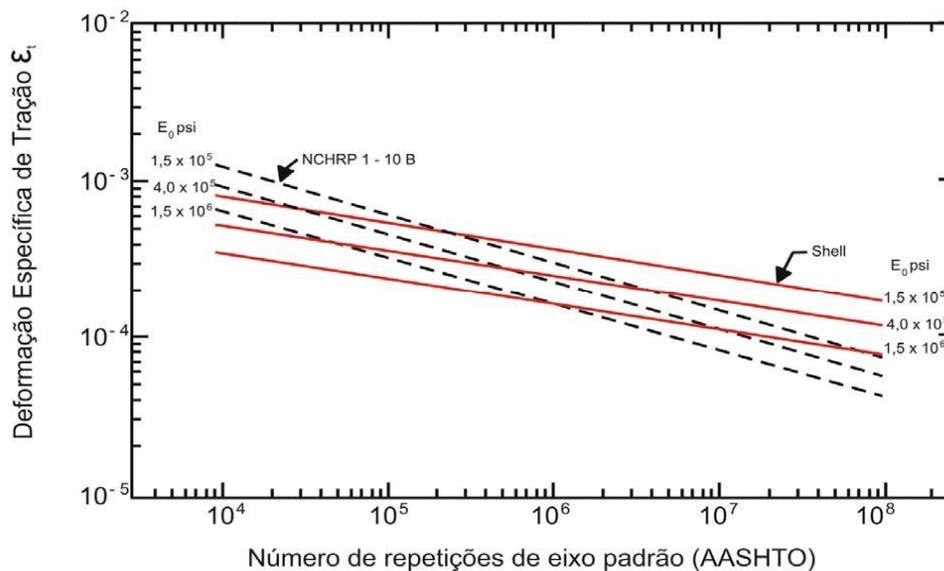
Figura 5 – Comparação entre as curvas de projeto da Shell e do Instituto do Asfalto (NCHRP – 10B) para fadiga de misturas betuminosas

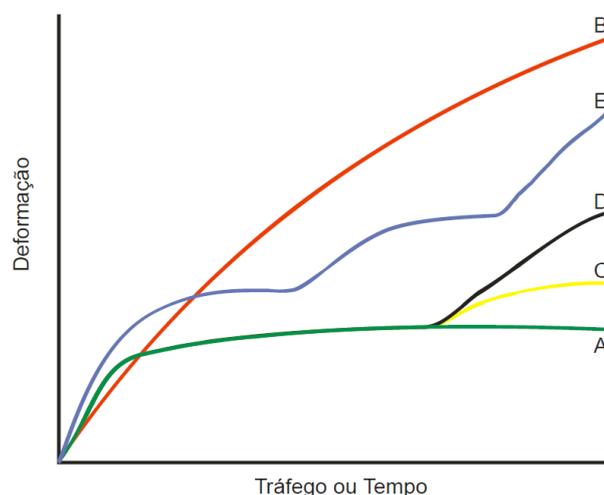
Condição do pavimento: A – sadio; B – debilitado; C e D – trincado com pouca conservação; e E – debilitado periodicamente

Figura 6 – Tipos de curvas de afundamento nas trilhas de roda considerando os efeitos de umidade e conservação

Quando aparecem as trincas e a água ingressa em um pavimento do tipo A, sem a conservação adequada, verifica-se que a velocidade com que a deformação cresce tende a apresentar um comportamento similar ao da curva C ou D. Pavimentos com problemas sazonais de temperatura e umidade podem apresentar curvas de deformação semelhantes ao tipo E.

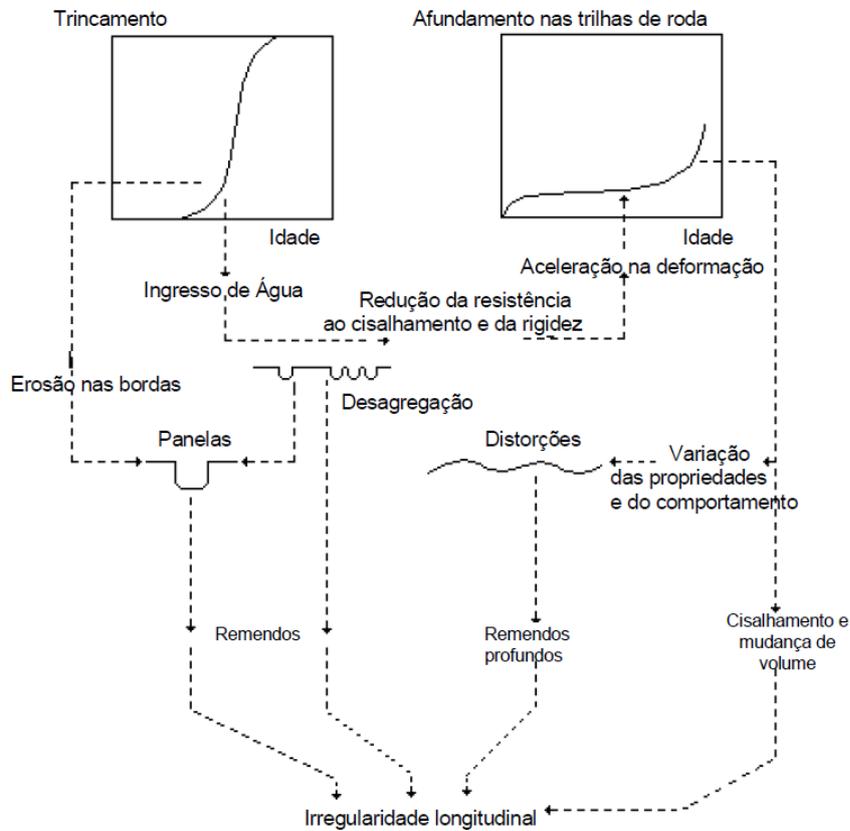
Figura 8 – Interação entre os defeitos em rodovias pavimentadas

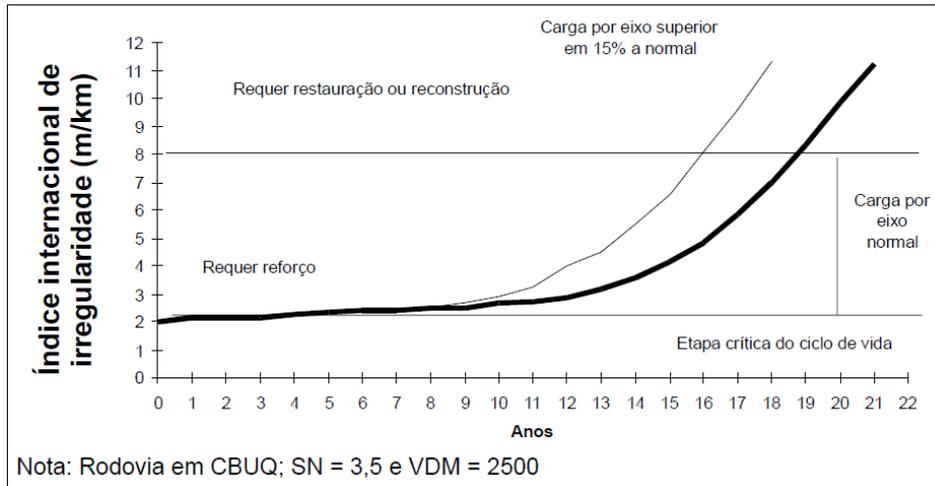
Figura 9 – Evolução da deterioração em rodovias pavimentadas

A progressão da deterioração segue uma trajetória não linear, que permite um maior número de opções na escolha e programação da conservação (Figura 9). Durante um certo período inicial, que pode durar até a terça parte do ciclo de vida,

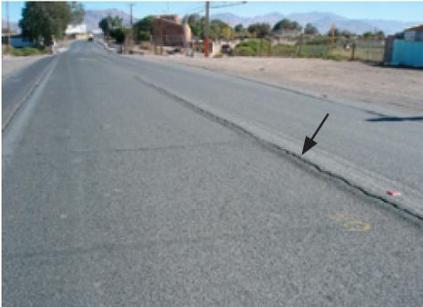
(b) Trincas longitudinais longas (TLL)	(a) TLC: falhas na execução, na temperatura de compactação ou mesmo na dosagem da mistura asfáltica. Envelhecimento de ligante asfáltico (b) TLL: falhas executivas, recalques diferenciais. Podem também aparecer junto à trilha de roda ou como falha de juntas longitudinais de diferentes frentes de compactação. Envelhecimento do ligante asfáltico

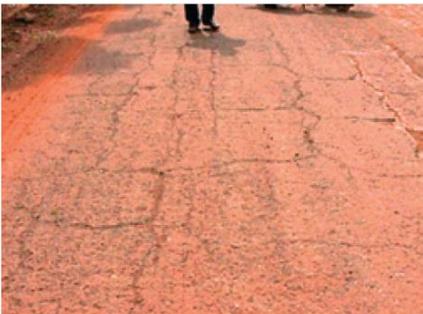
(c) Trinca de retração (TRR)

(d) Trinca de retração (TRR)	(c) e (d) TRR: trincas decorrentes da reflexão de trincas de placas de concreto de cimento Portland ou de trincas preexistentes

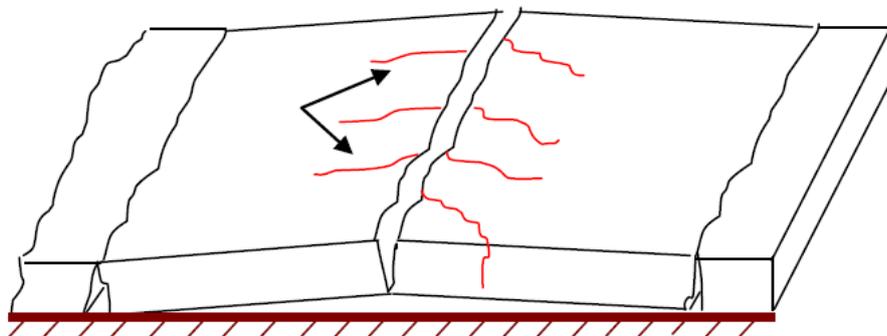
Figura 16 – Fissuras

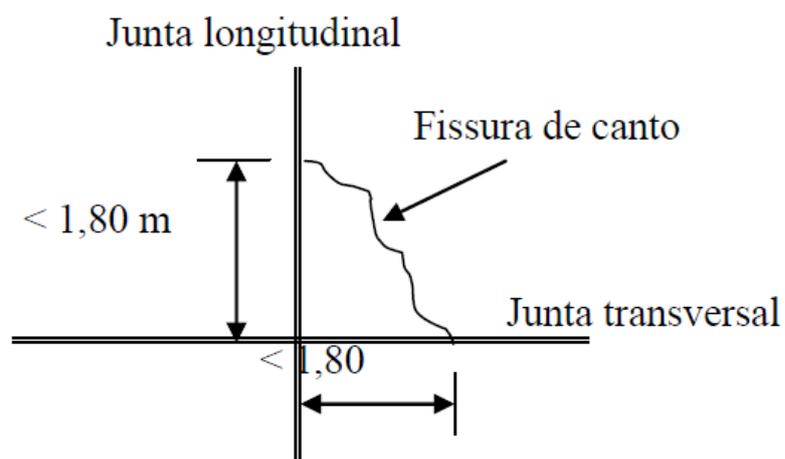
Figura 18 – Fissura de canto

É a fissura que intercepta as juntas a uma distância de, no máximo, 1,8 m das bordas ou juntas do pavimento (longitudinal e transversal), medindo-se a partir do seu canto (ver Figura 18 e

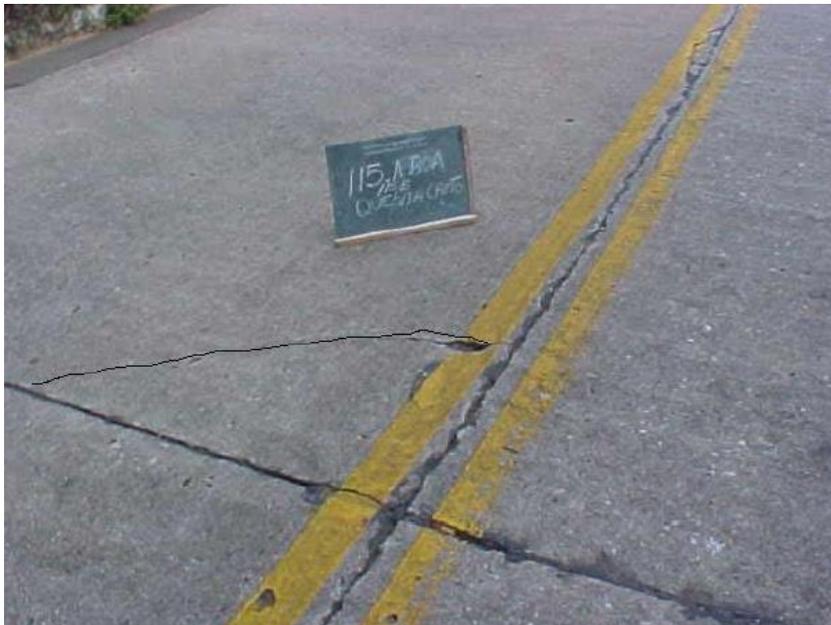
Figura 19 – Fissura de canto

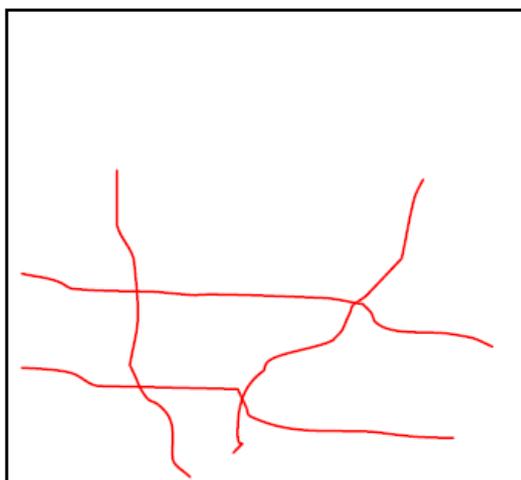
Figura 20 – Placa dividida

É a placa que apresenta fissuras, dividindo-a em quatro ou mais partes (ver Figura 20 e Figura 21)

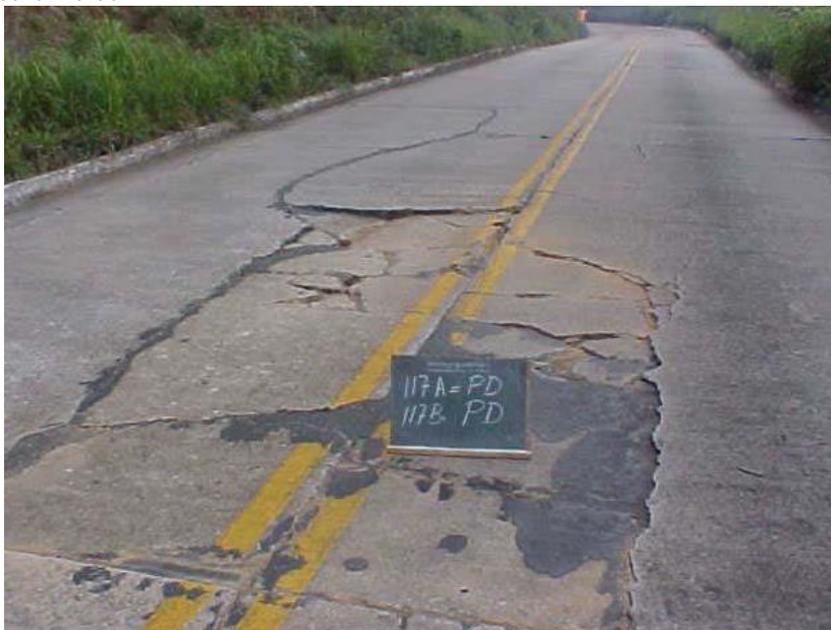
Figura 21 – Placa dividida

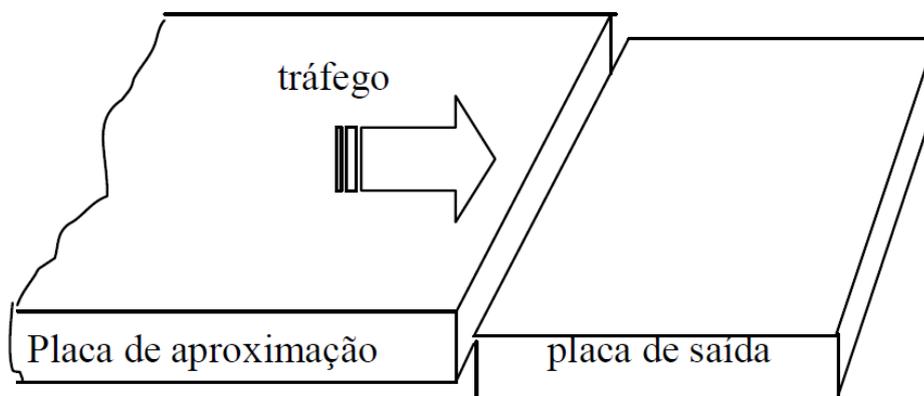
Figura 22 – Escalonamento ou degrau nas juntas

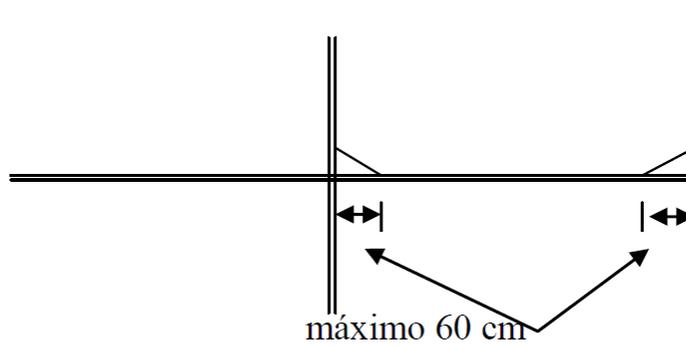
Figura 23 – Esborcinamento ou quebra de canto

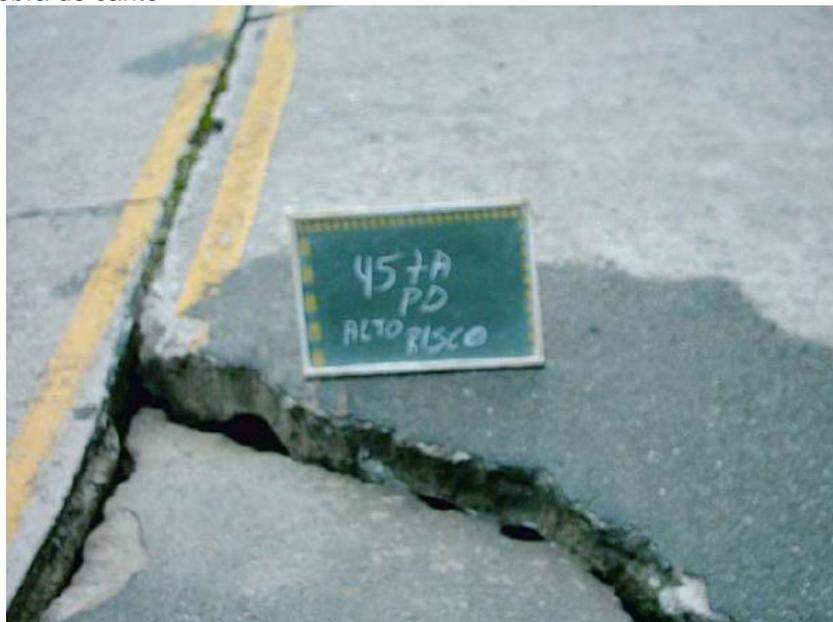
Figura 24 – Quebra de canto

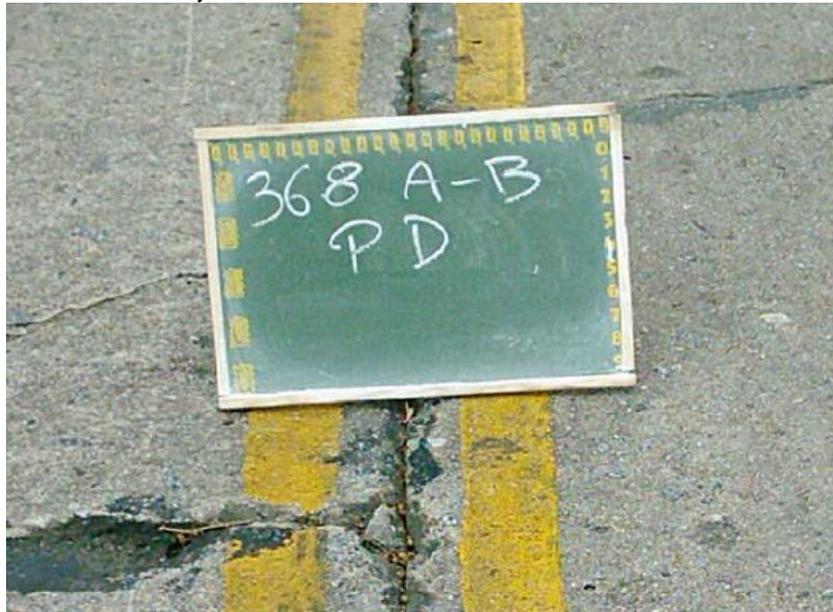
Figura 26 – Esborcinamento de juntas

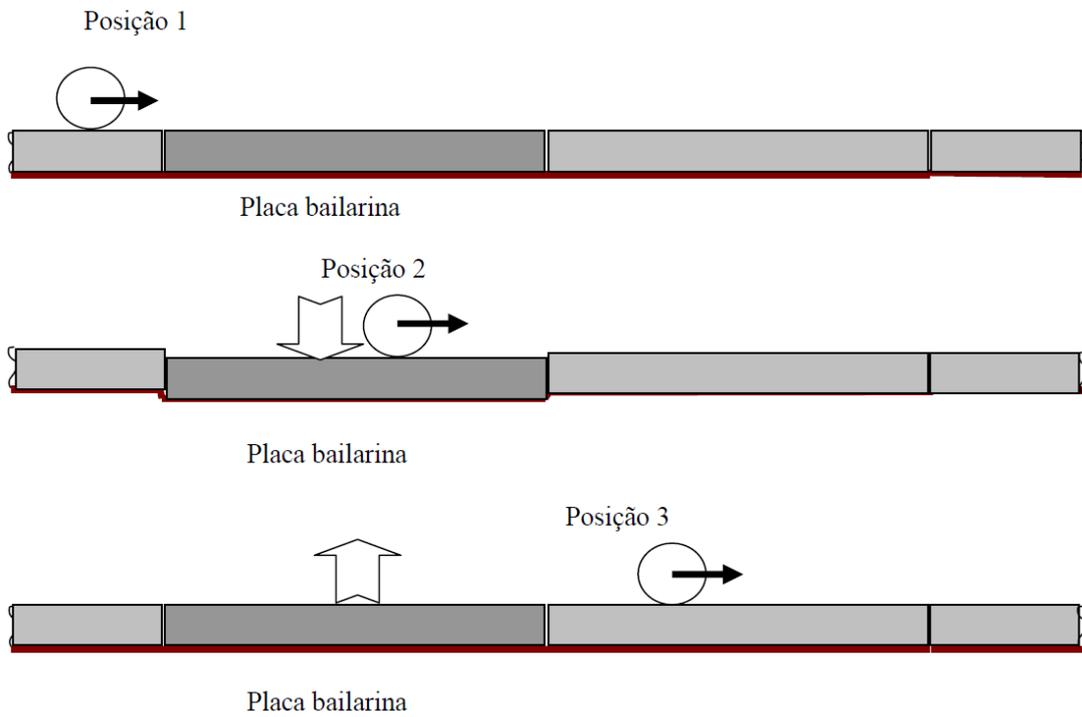
Figura 27 – Placa bailarina

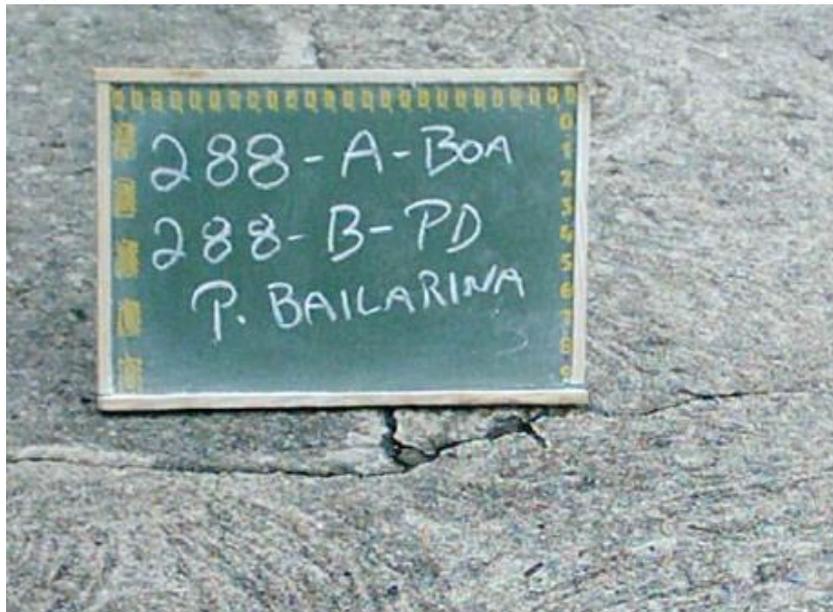
Figura 28 – Placa bailarina

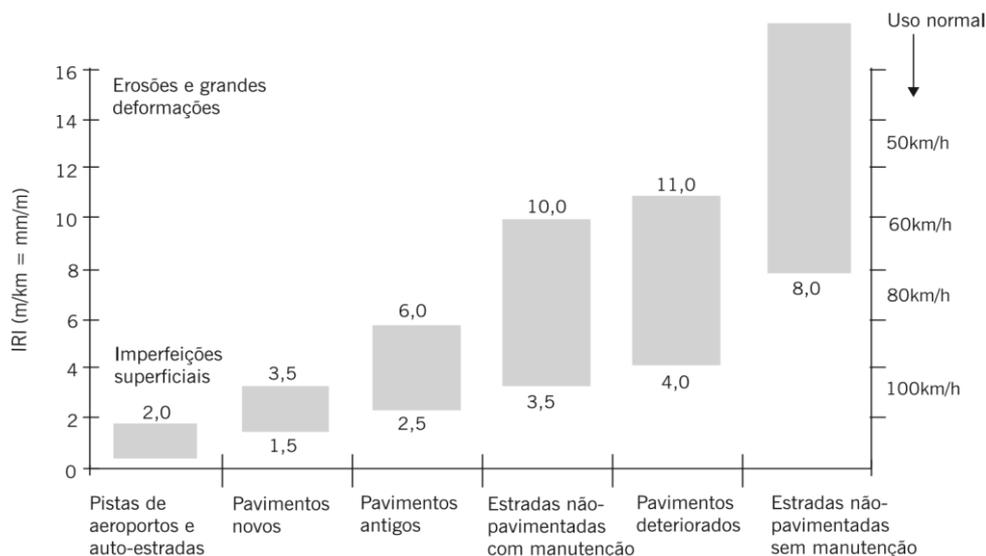
Figura 30 – Diversas faixas de variação do IRI dependendo do caso e situação (Sayers e Karamihas, 1998)

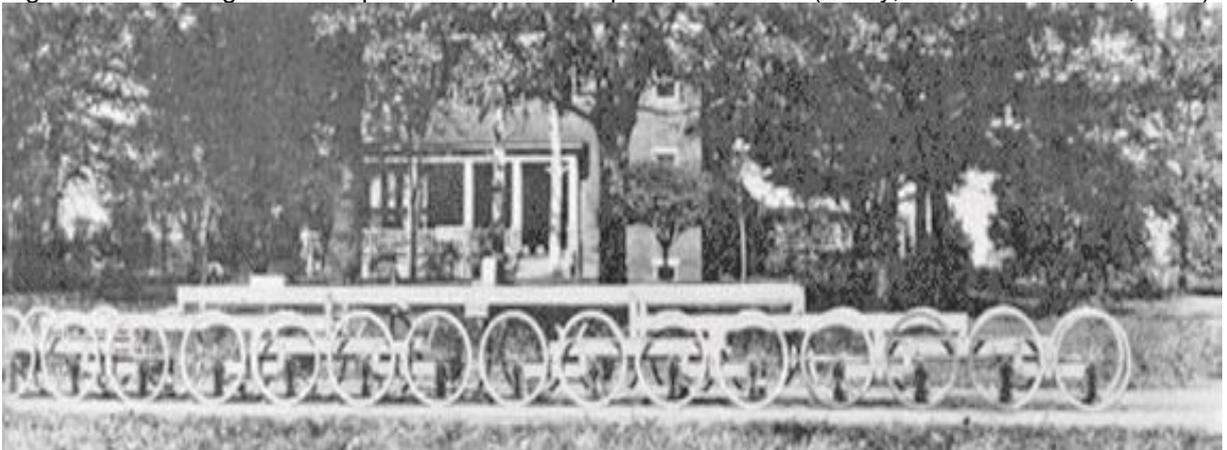
Figura 31 – Perfilógrafo do Departamento de Transportes de Illinois (Carey, Huckins e leathers, 1962)

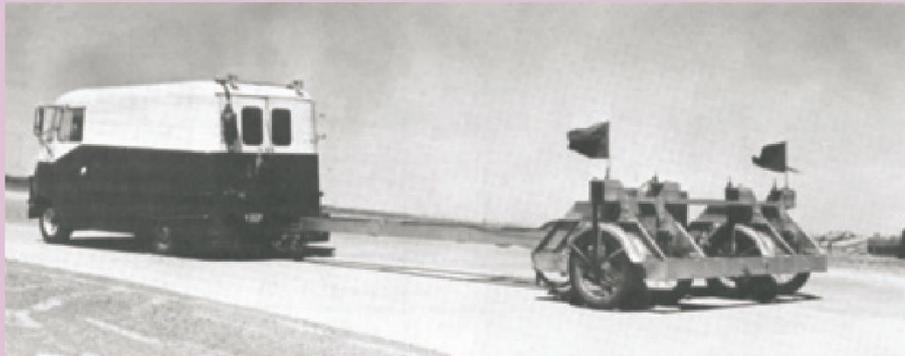
Figura 32 – Perfilômetro da AASHO empregado inicialmente na avaliação de suas pistas experimentais (Carey, Huckins e leathers, 1962)

(a) Perfilômetro empregado nas pistas experimentais da AASHO

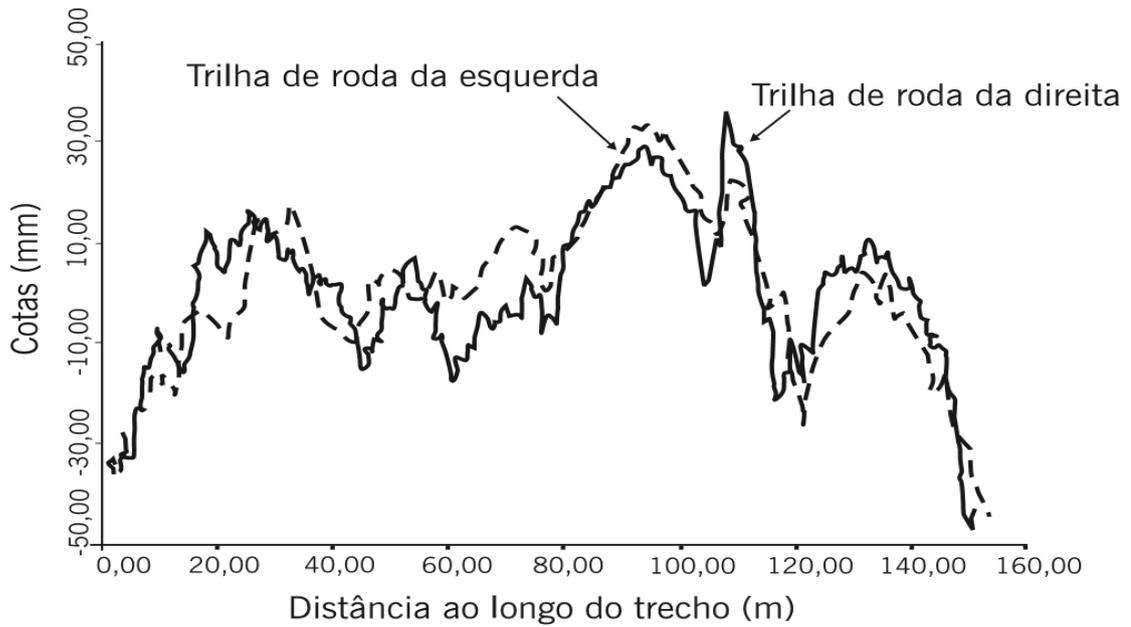
Figura 33 – Exemplo de levantamento da irregularidade longitudinal por nível e mira (Queiroz, 1984)

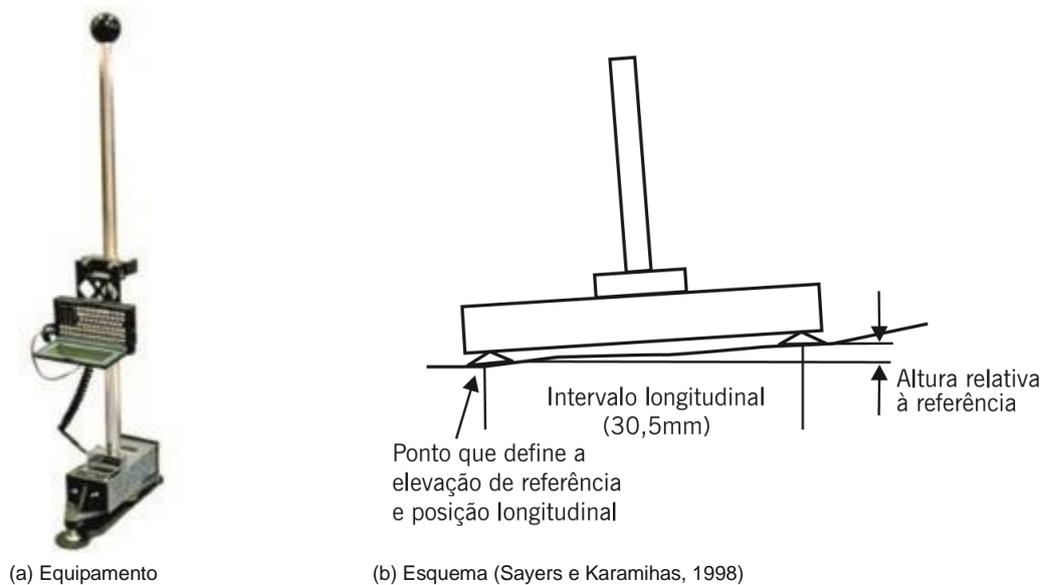
Figura 34 – Exemplo de equipamento *dipstick* e esquema de funcionamento

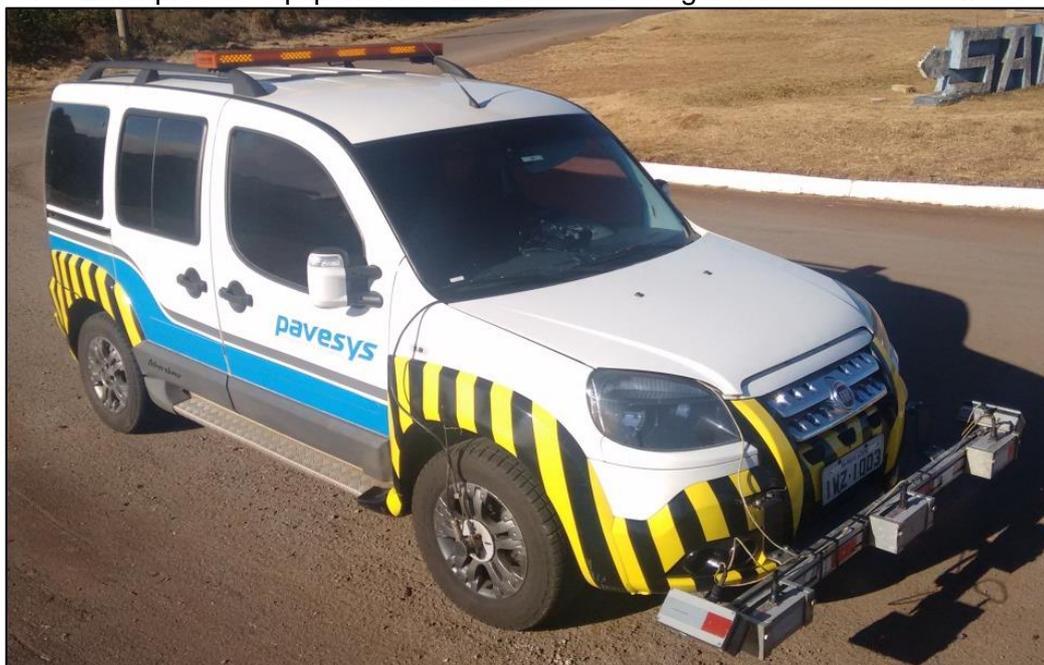
Figura 37 – Exemplos de equipamentos medidores de irregularidade de classe II

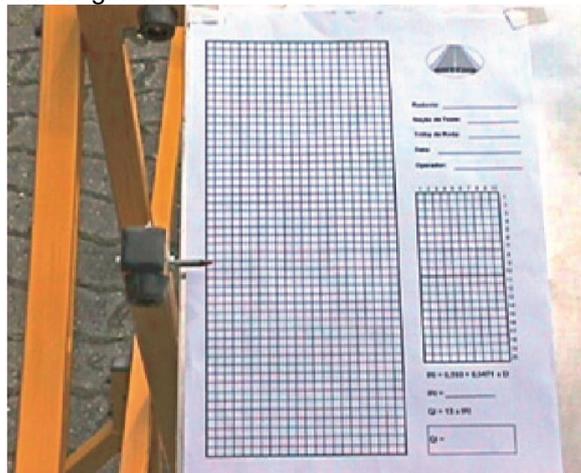
(a) Vista geral do equipamento
Fonte: Silva, 2005.

A avaliação da irregularidade pode ser feita por equipamento Merlin, de classe III, desenvolvido pelo Transport Research Laboratory (TRL) inglês, para ser utilizado em países em desenvolvimento (Cundill, 1991). Na atualidade são mais empregados para levantamento de pequenos trechos ou para calibração de trechos para os equipamentos tipo-resposta também de classe III. Trata-se de uma estrutura metálica com 1,80m de comprimento, munido de uma roda na parte dianteira, uma ponta de prova e um pé traseiro – assemelha-se a uma bicicleta sem a roda traseira – **Erro! Fonte de referência não encontrada.**(a). Anexada à ponta de prova, há uma haste capaz de registrar em uma folha de papel um gráfico condizente com os

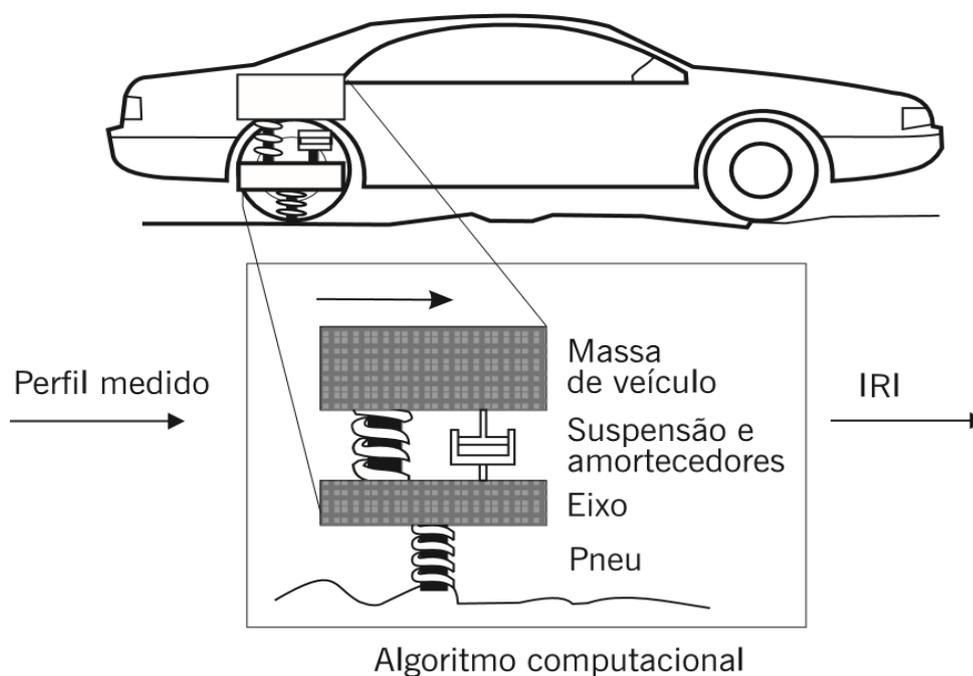
Figura 39 – Princípio de funcionamento de equipamento tipo-resposta

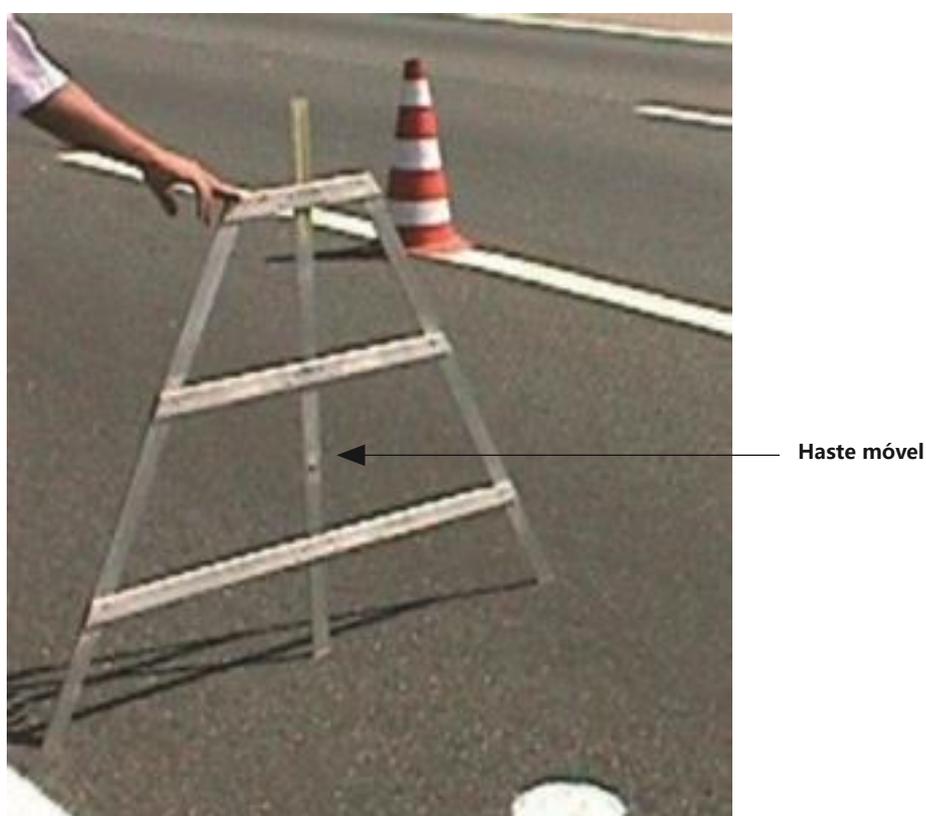
Figura 40 – Treliza metálica para medida dos afundamentos em trilhas de roda

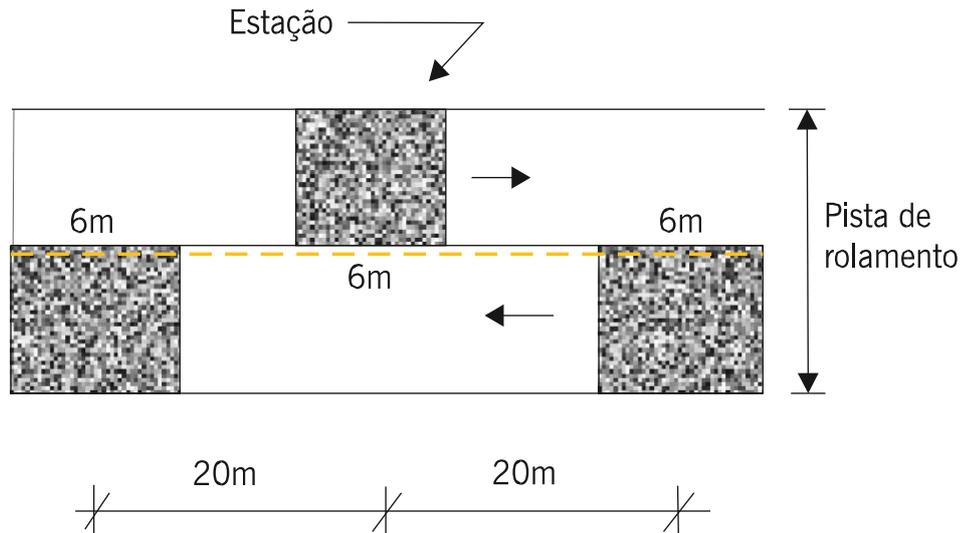
Figura 41 – Exemplo de demarcação de áreas para inventário de defeitos

De posse dos dados levantados, deve-se proceder a uma análise prévia de forma a subdividir a via em segmentos que possuam as mesmas características ou defeitos. No exemplo da planilha da Figura 42, há dois segmentos: o primeiro que se inicia na estação 1 e termina na 10, e o segundo com início na estação 11 e final na 18. O método contabiliza as frequências absolutas f_a de cada um dos oito tipos de defeitos (somatório da quantidade de estações que apresentam aquele tipo de defeito) e uma frequência f_r , relativa ao conjunto das estações de um dado segmento; ou seja, é a frequência absoluta multiplicada pela porcentagem de estações onde ocorre este determinado tipo de defeito, sendo que 100% corresponde à totalidade das estações de um dado segmento.

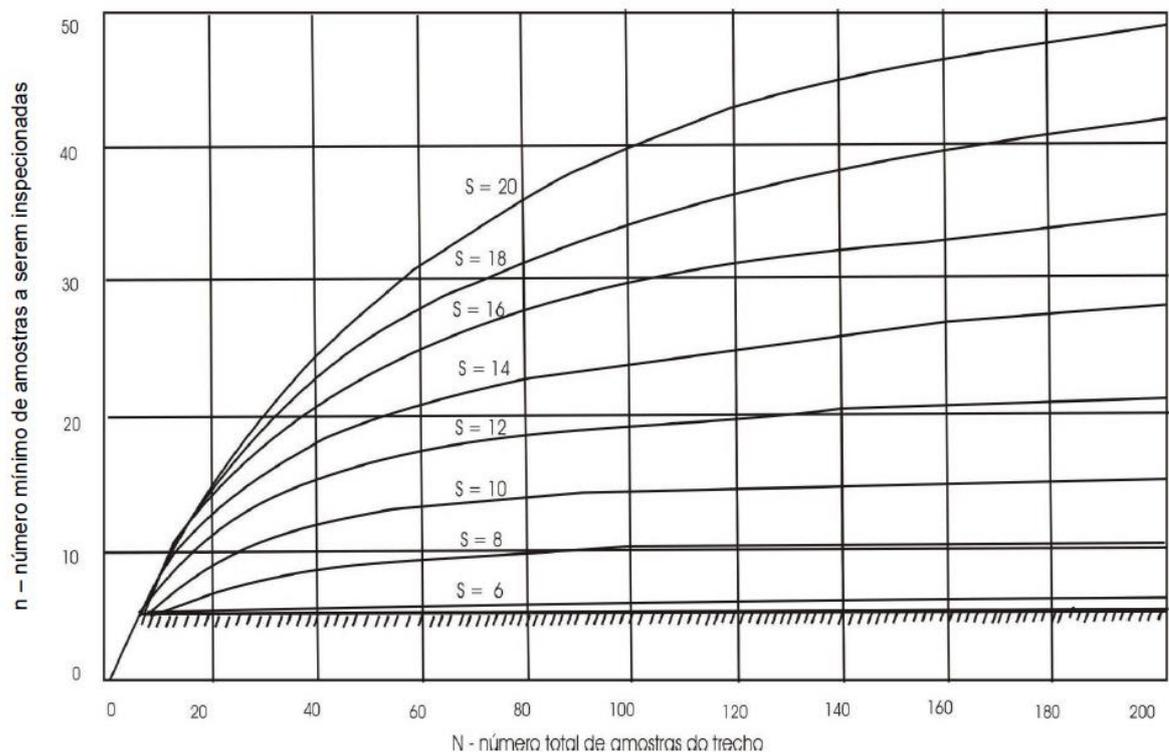
Figura 44 – Determinação do número mínimo de amostras (n) ($e=\pm 5$)

Recomenda-se que inicialmente sejam adotados para (S) valores entre 8 e 14, sendo S = 10 uma boa estimativa.

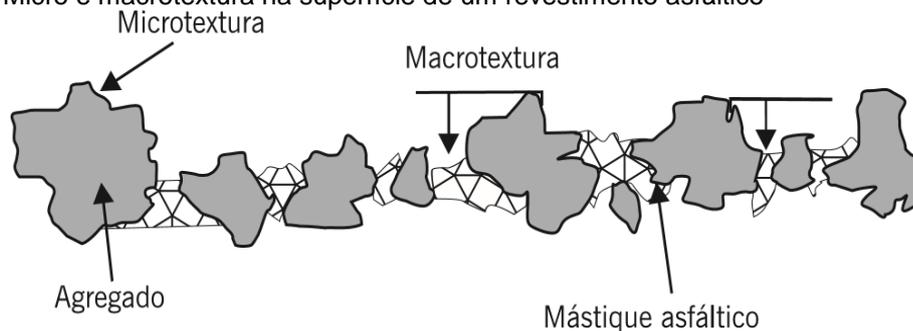
Figura 46 – Micro e macrotextura na superfície de um revestimento asfáltico

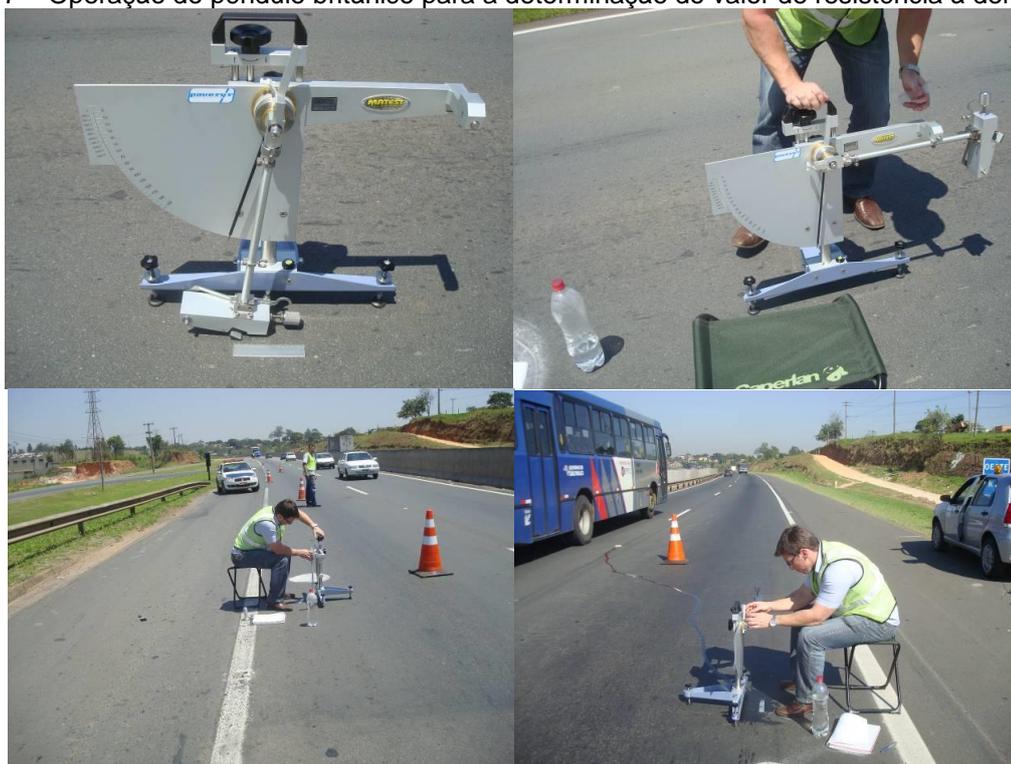
Figura 47 – Operação do pêndulo britânico para a determinação do valor de resistência à derrapagem

A microtextura pode ser avaliada por um equipamento simples como o pêndulo britânico (ASTM E 303). Esse equipamento é munido de um braço pendular cuja extremidade tem uma sapata recoberta de borracha para ser atritada contra a superfície do pavimento umedecida. A Figura 47 mostra o equipamento pêndulo britânico sendo operado para a determinação do VRD – valor de resistência à derrapagem. A Tabela 8 mostra as classes de microtextura dependentes do VRD.

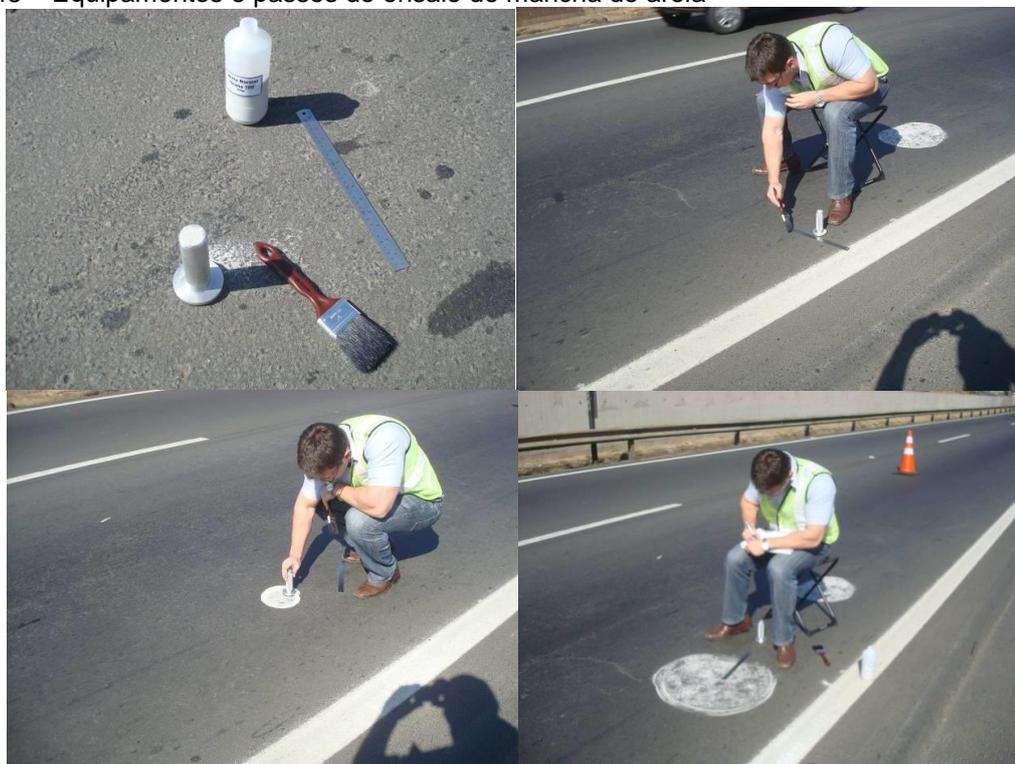
Figura 48 – Equipamentos e passos do ensaio de mancha de areia

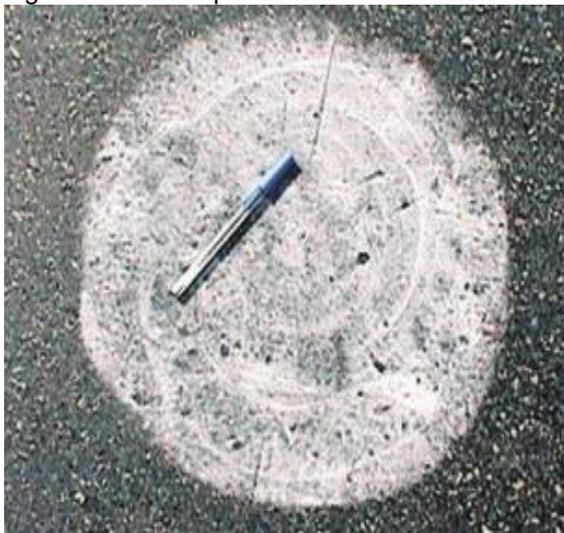
Figura 49 – Exemplo de mancha de areia em dois tipos de revestimento com macrotexturas distintas

(a) Concreto asfáltico com macrotextura fechada.

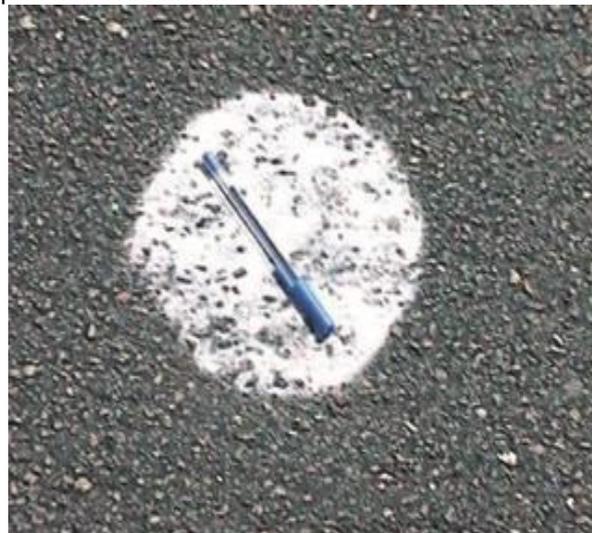
(b) Microrrevestimento asfáltico a frio com macrotextura aberta.

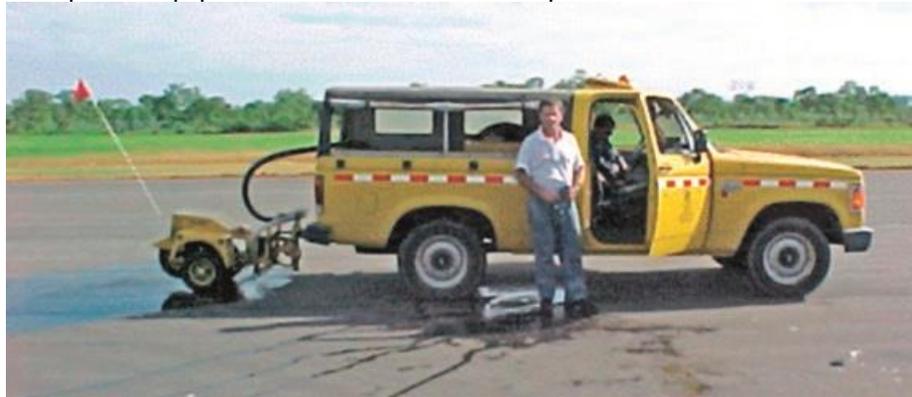
Figura 50 – Exemplo de equipamento de medida de atrito μ Meter

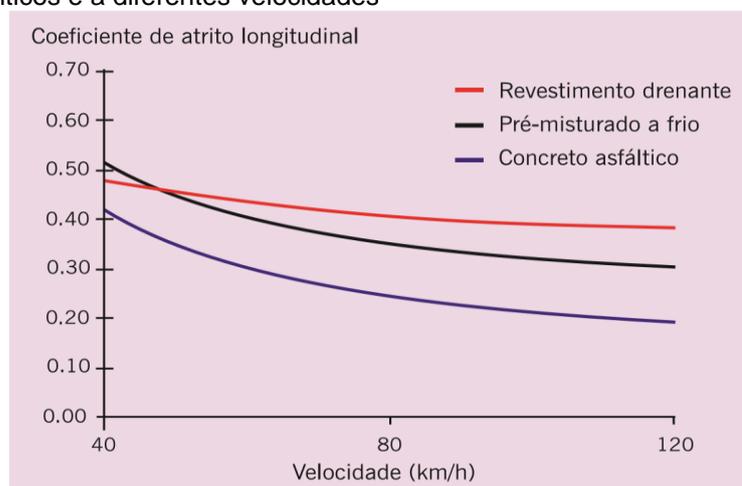
Figura 51 – Resultados de coeficiente de atrito longitudinal medido em três tipos diferentes de revestimentos asfálticos e a diferentes velocidades

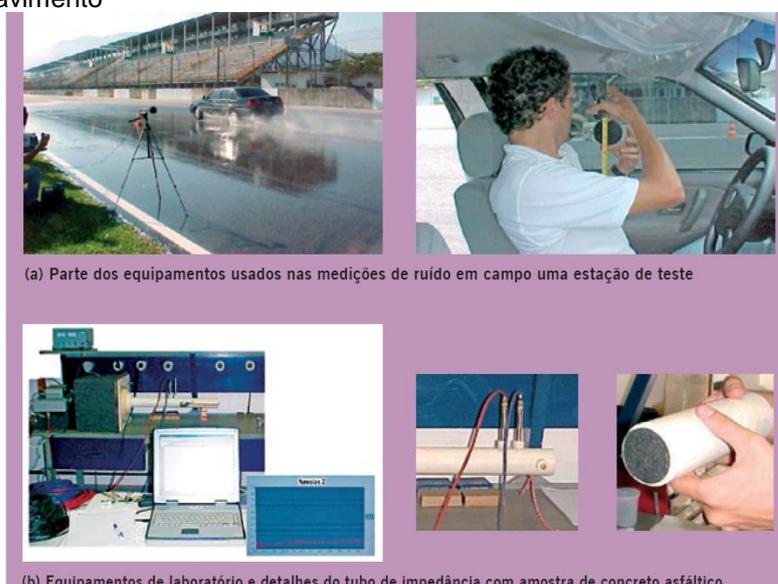
Figura 52 – Exemplo de arranjos de conjunto de equipamentos para medições de ruído gerado com a contribuição do pavimento

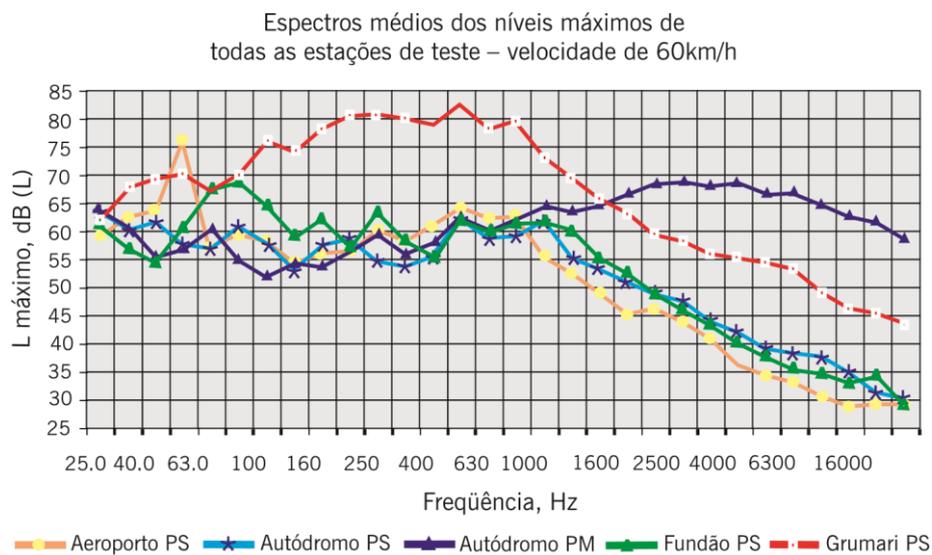
Figura 53 – Exemplo de resultados obtidos em medições de ruído em campo e em laboratório

(a) Medições de campo

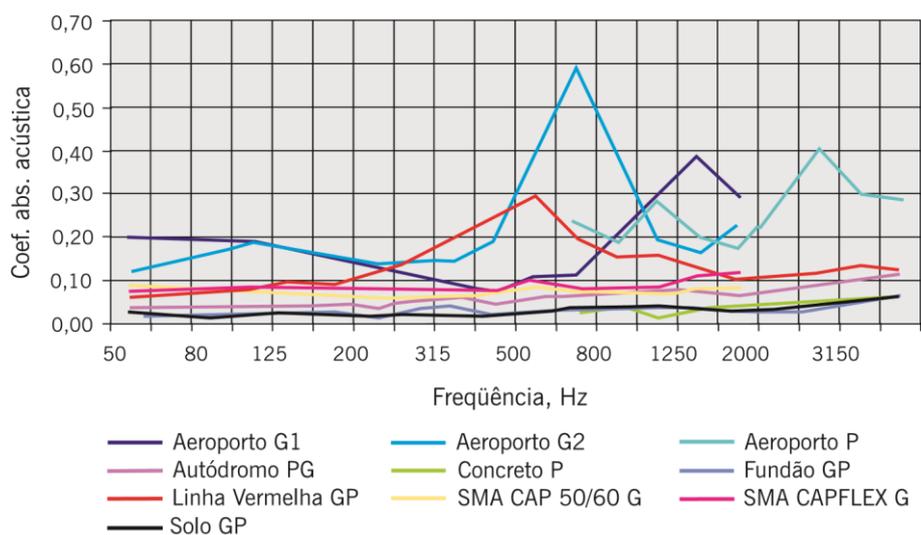
(b) Medições de laboratório
