Paulo César Pinto

PAVIMENTOS

DIAGNÓSTICO
E
AVALIAÇÃO

Pavimentos: diagnóstico e avaliação. [recurso eletrônico] /
Paulo César Pinto. Capivari de Baixo : Editora Univinte, 2024.
15,0 MB ; PDF.

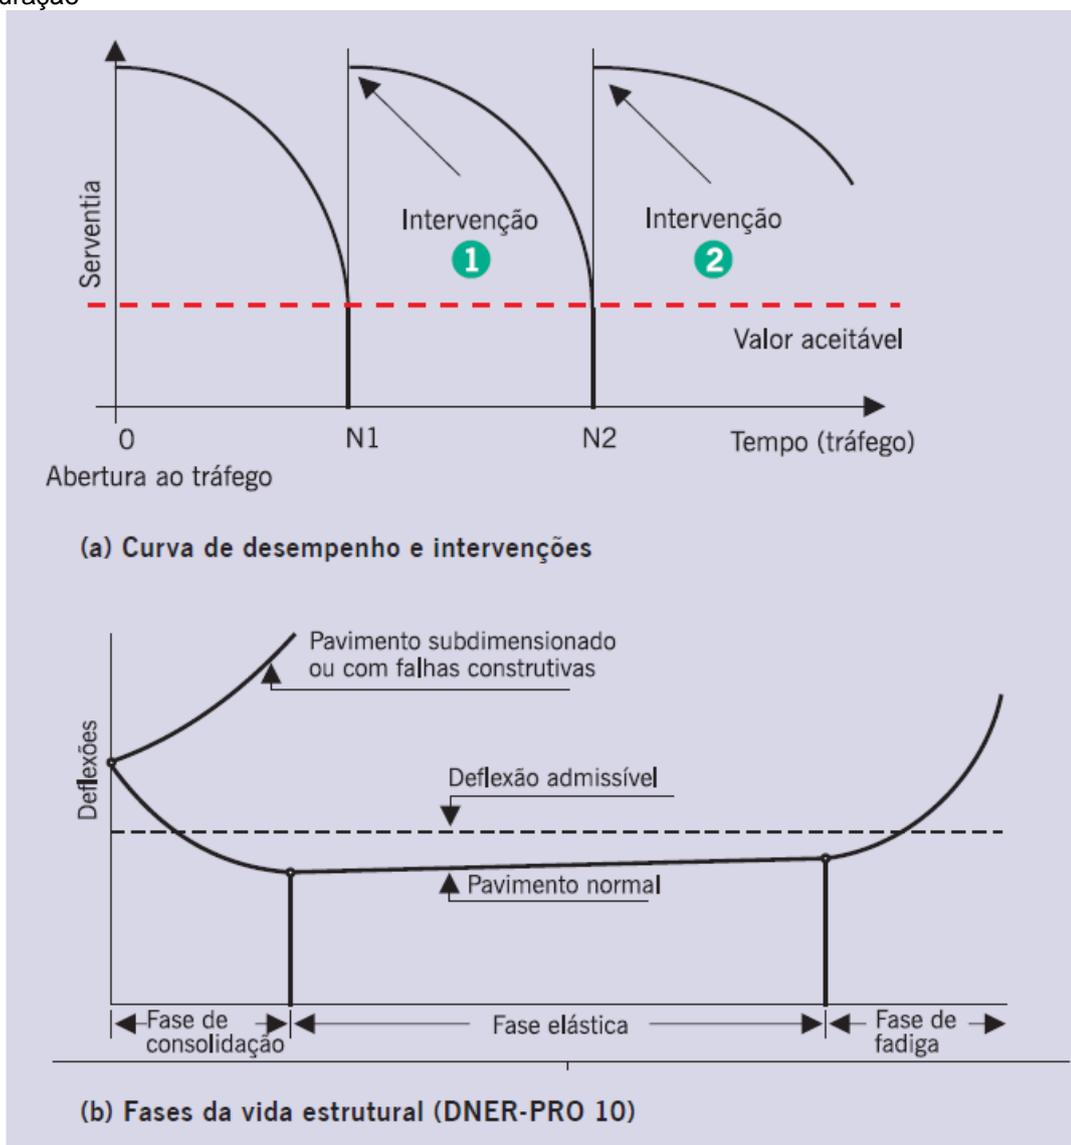
Figura 54 – Representações esquemáticas de curvas de desempenho de um pavimento e etapas de restauração

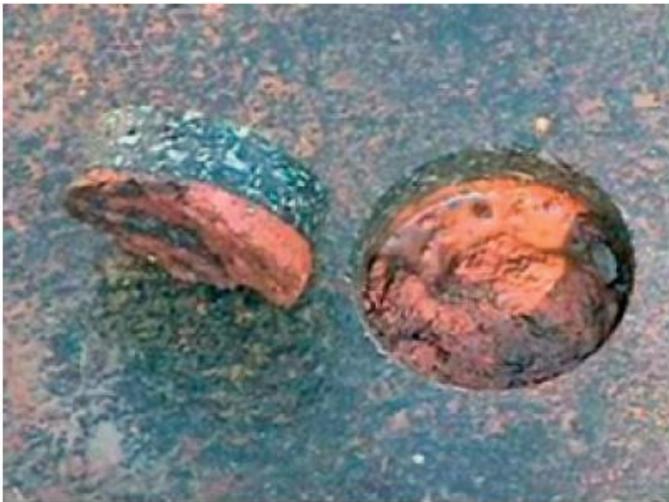
Figura 55 – Exemplos de extração de corpos-de-prova e de poços de sondagem em pavimentos em uso

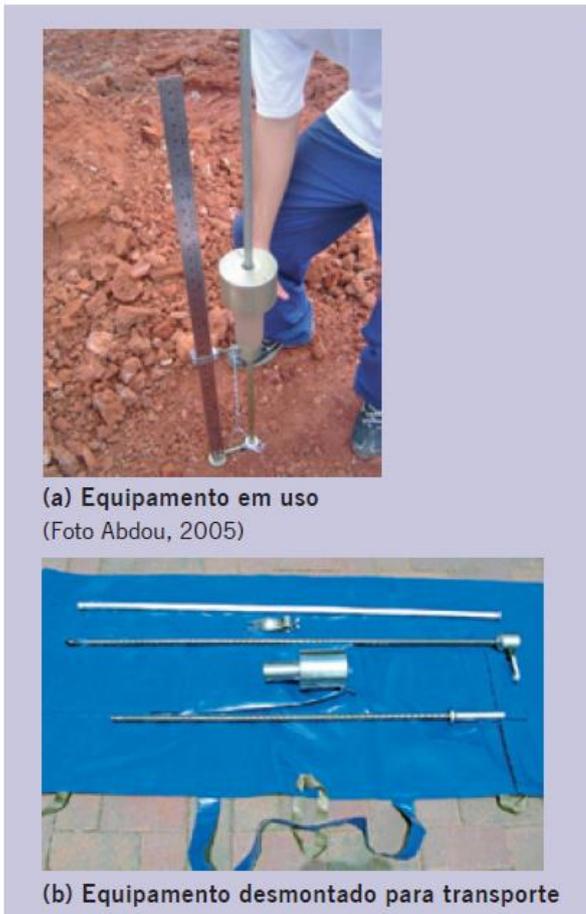
Figura 56 – Exemplo de equipamentos DCP de avaliação estrutural expedita de subleitos e camadas de solo

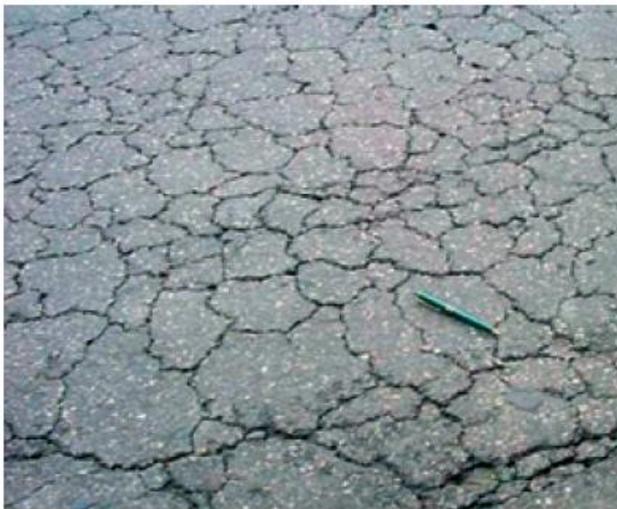
Figura 57 – Defeitos estruturais de trincamento e afundamento por repetição de cargas

(a) Fadiga

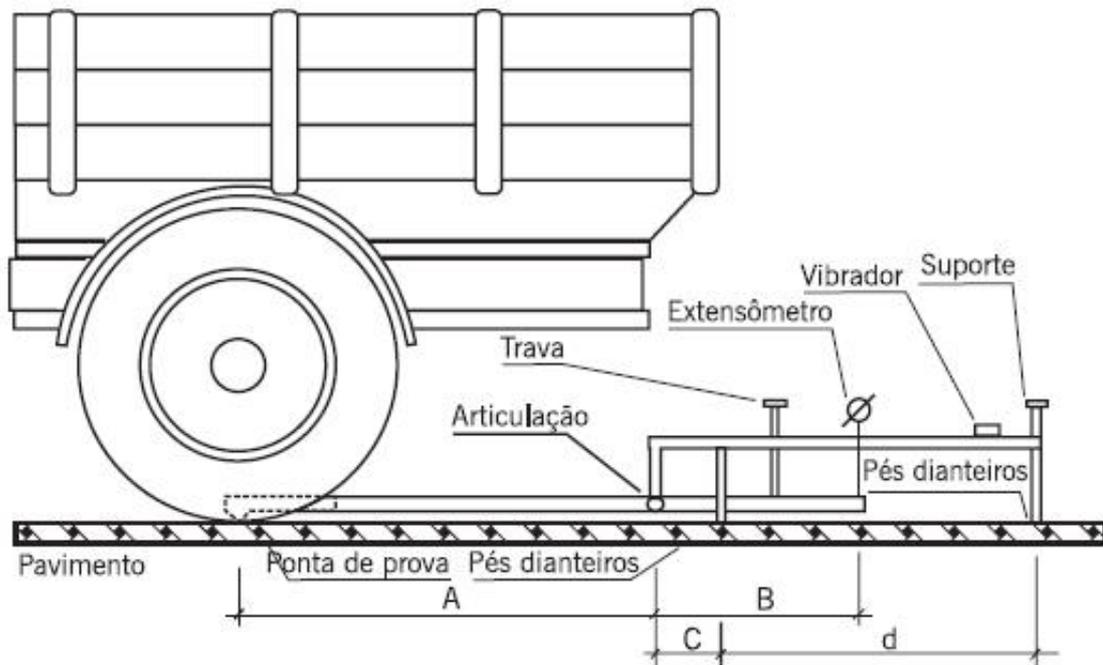
Figura 58 – Esquema da viga Benkelman (DNER-ME 24/94) e exemplo de medida em campo

(a) Esquema da viga Benkelman (DNER ME 24/94)

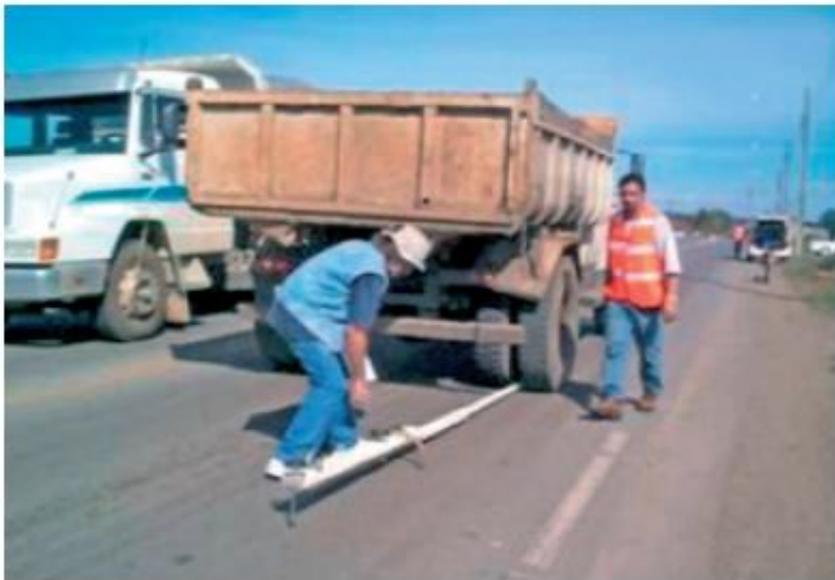
(b) Medida com viga Benkelman em campo

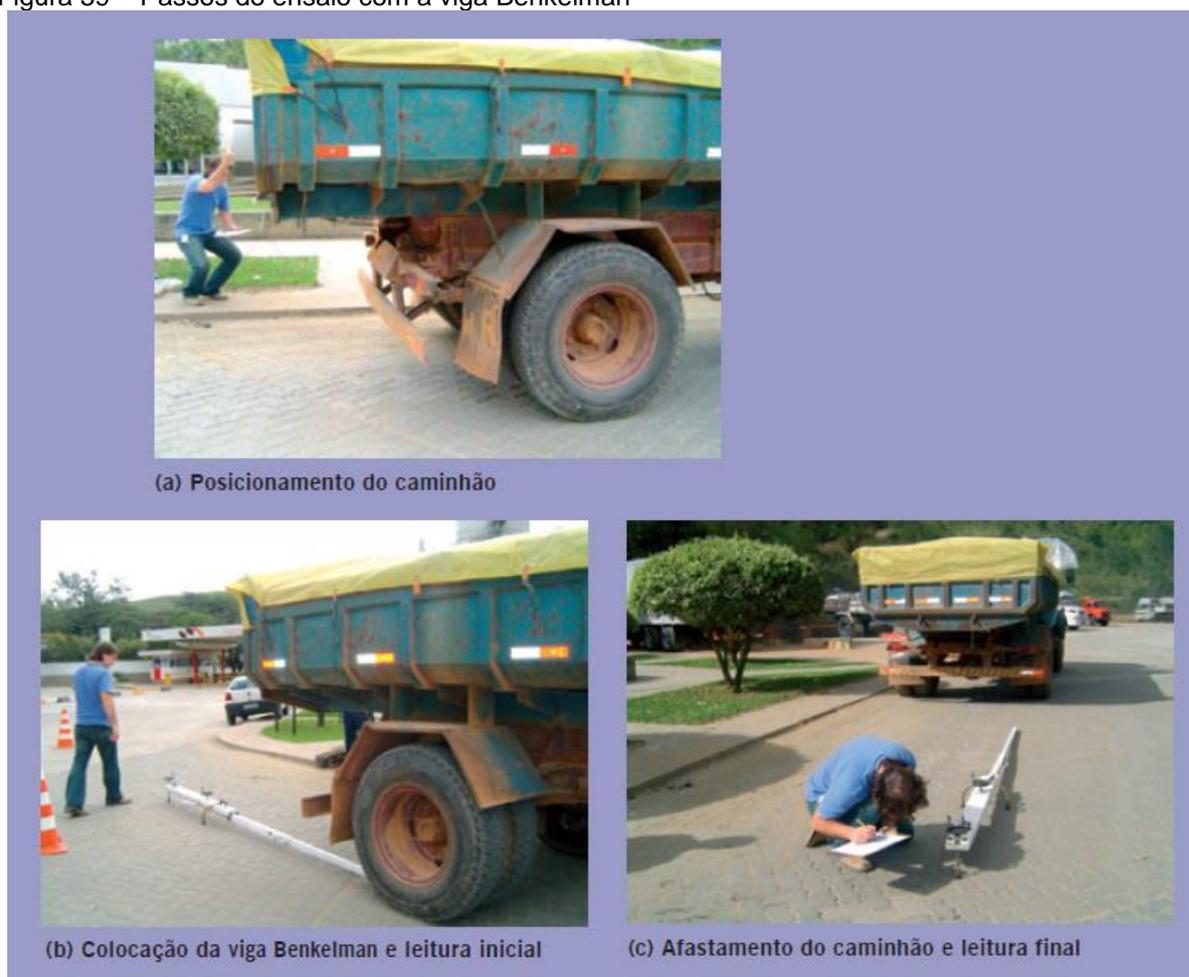
Figura 59 – Passos do ensaio com a viga Benkelman

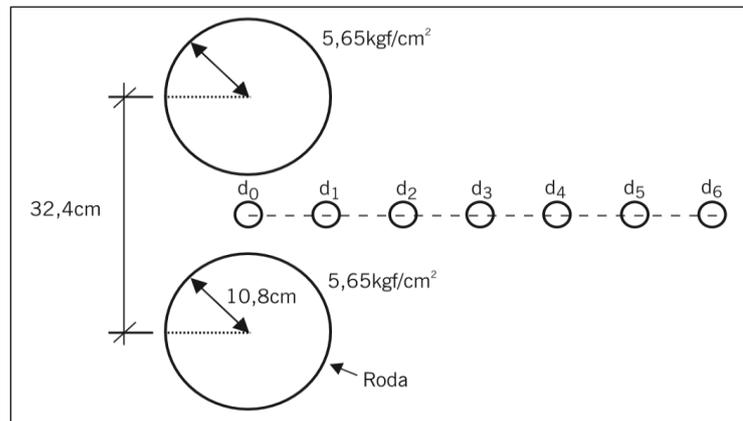
Figura 60 – Esquema de leituras com a viga Benkelman para obtenção da deformada

(a) Em planta

A Figura 60 mostra o esquema de medidas quando se deseja obter a bacia de deflexão com a viga Benkelman. É um procedimento trabalhoso e de pouca precisão quando realizado com a viga convencional, mas hoje é possível encontrar no país vigas automatizadas, nas quais a leitura dos deslocamentos se faz com medidores elétricos tipo LVDT. Todas as leituras intermediárias devem ser referidas à leitura final, para o cálculo da deflexão no ponto considerado.

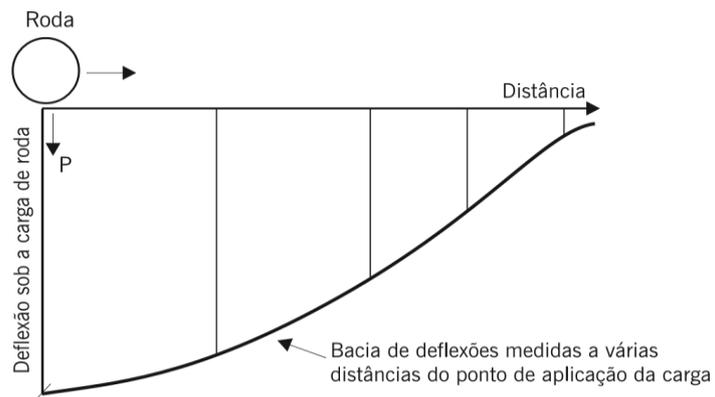
(b) Resultado

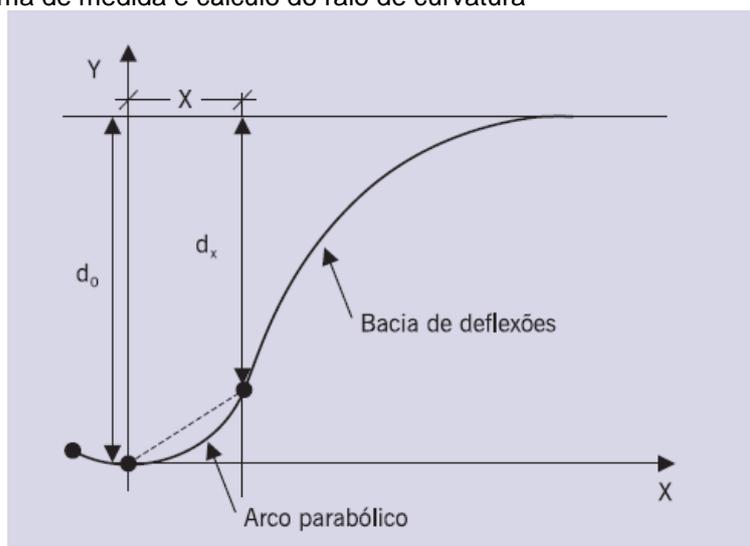
Figura 61 – Esquema de medida e cálculo do raio de curvatura

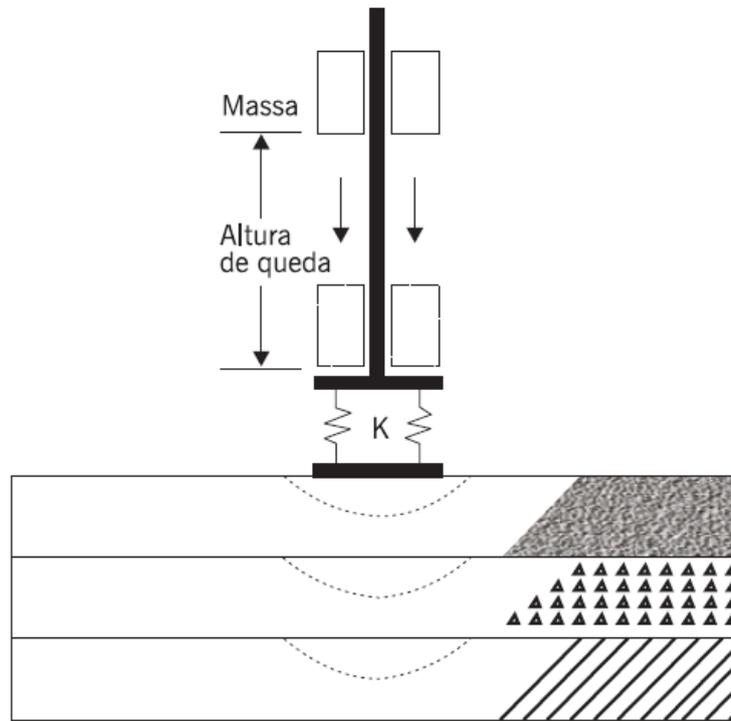
Figura 62 – Esquema de um defletômetro de impacto

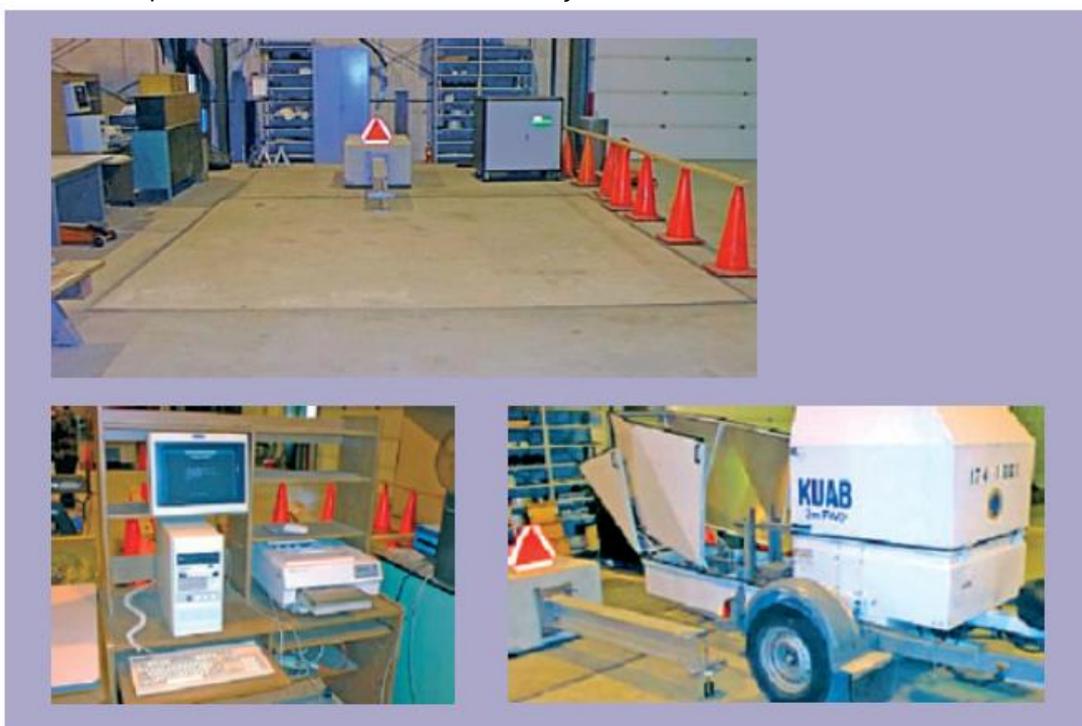
Figura 64 – Exemplo de modelo de centro de calibração de FWD

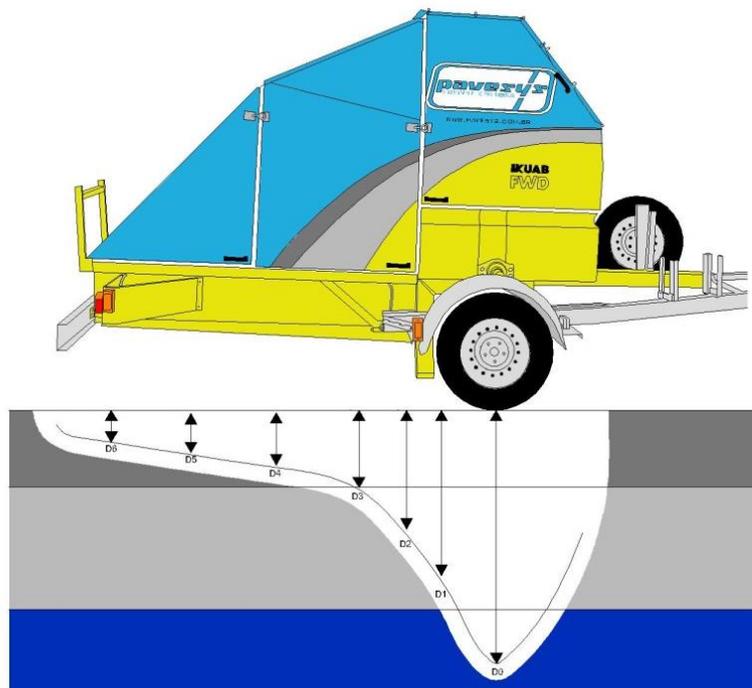
Figura 65 – Esquema de medidas com o FWD

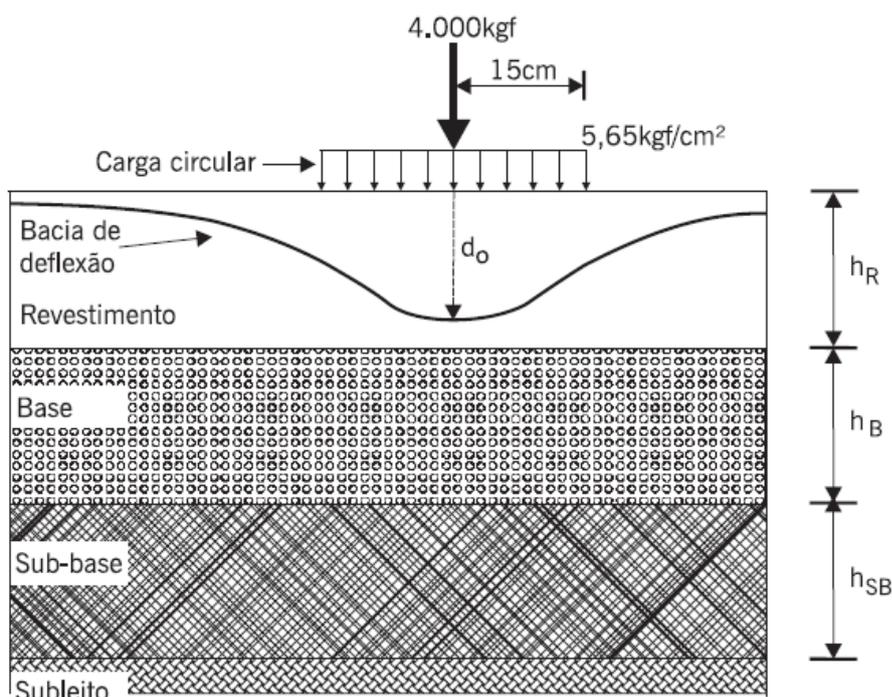
Figura 67 – Esquema dos dados necessários para se fazer uma retroanálise de pavimento

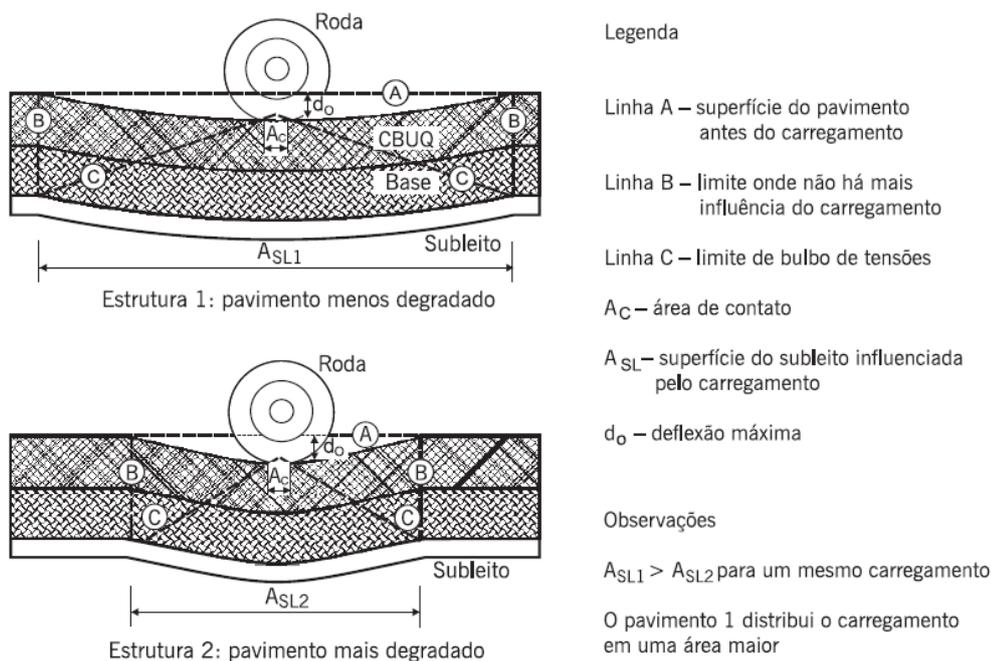
Figura 68 – Diferentes formas de bacia deflectométrica indicam diferentes capacidades de carga para a mesma deflexão máxima

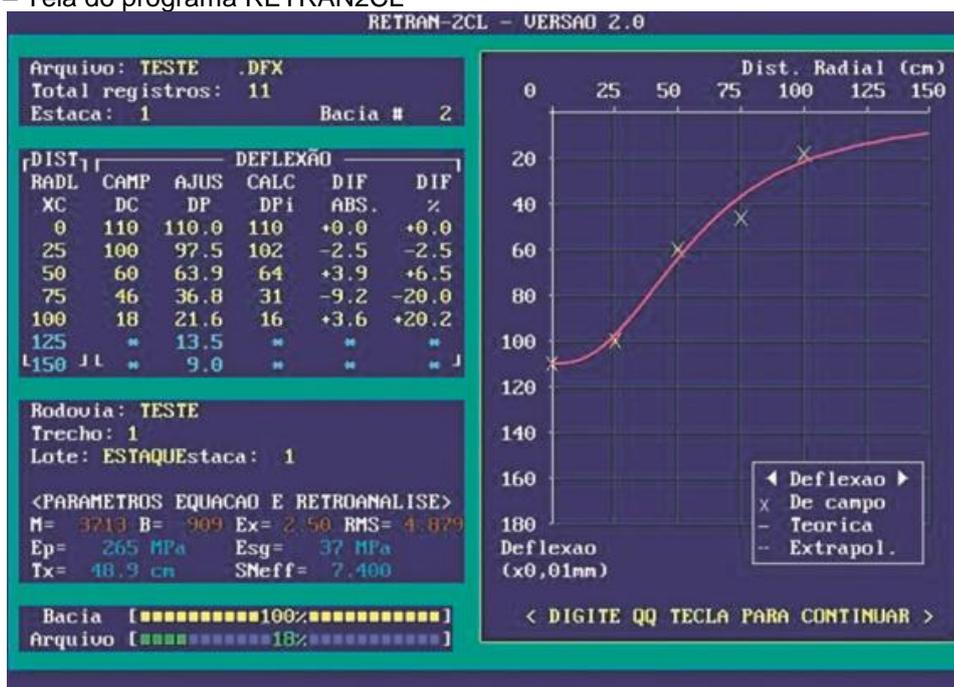
Figura 69 – Tela do programa RETRAN2CL

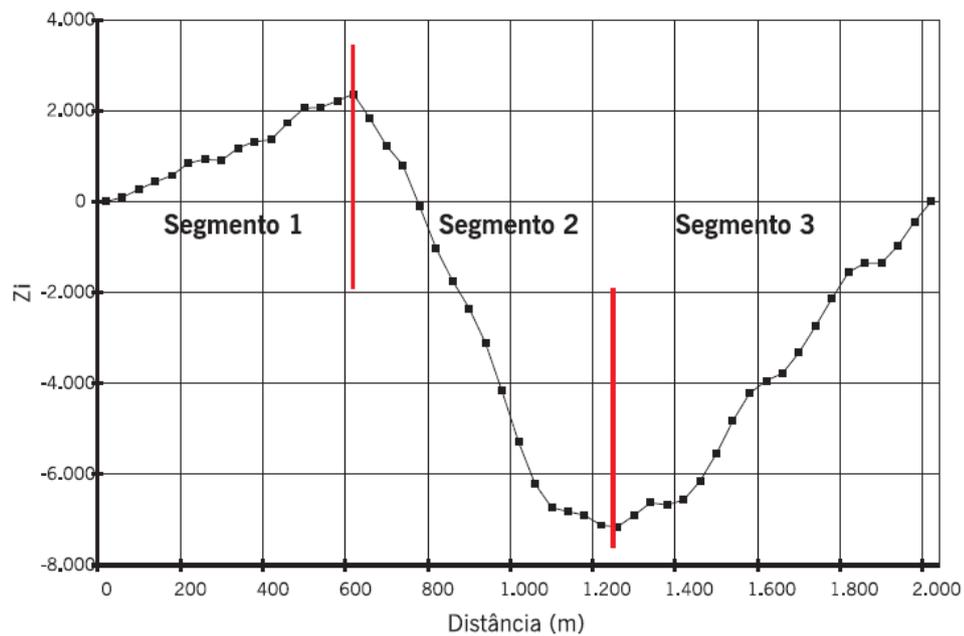
Figura 72 – Exemplo de delimitação dos segmentos homogêneos pelo método das diferenças acumuladas
