**COLETÂNEA DE TCC'S DO CURSO DE
ENGENHARIA CIVIL DO
CENTRO UNIVERSITÁRIO UNIVINTE**

**COLETÂNEA DE TCC'S DO CURSO DE ENGENHARIA CIVIL DO
CENTRO UNIVERSITÁRIO UNIVINTE – 2**

ANÁLISE DE SELEÇÃO DE PROJETOS PREVENTIVOS CONTRA INCÊNDIO EM EDIFICAÇÕES TOMBADAS PELO IPHAN NO MUNICÍPIO DE LAGUNA

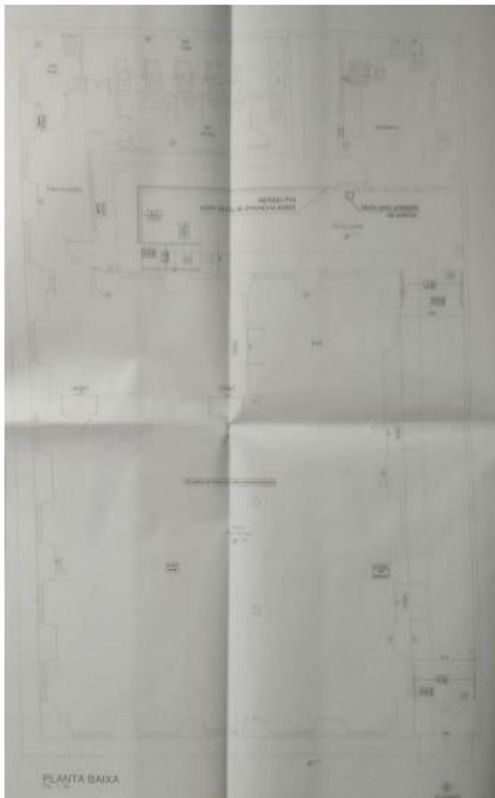
Figura 2 - Planta baixa projeto preventivo União Operária.

Classificação do Risco de Incêndio: De acordo com o levantamento da arquiteta responsável pelo Plano de Emergência, o valor encontrado foi de um poder calorífico de 49,17 kg/m², considerado como RISCO LEVE.

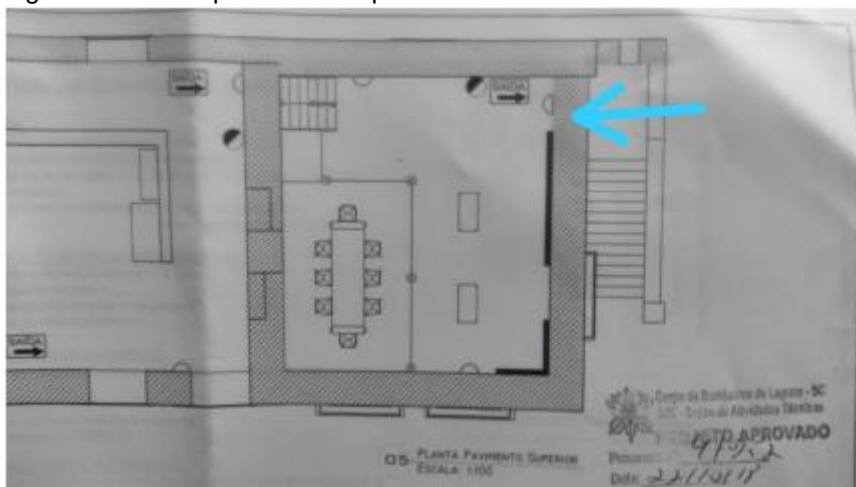
Figura 8 – Planta pavimento superior.

O projeto preventivo disponibilizado pelo CBMSC encontra-se em escala 1:100. De acordo com medição realizada em escalímetro adequado verificou-se que a abertura principal do andar térreo possui medida de 1,90 metros de largura. Já a abertura do pavimento superior não se encontra bem definida, não sabendo ao certo qual sua medida.

Sabe-se que há uma saída devido a indicação de uma placa de saída e devido ao acesso ao pavimento superior dar-se através de uma escada exterior, porém, não há abertura no projeto, não sabendo-se ao certo a sua medida, conforme imagem abaixo.

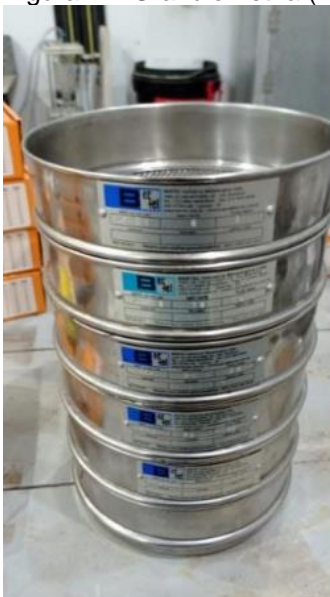
Figura 1 – Granulometria (método de ensaio).

Os ensaios de granulometria realizados precedentes as caracterizações dos moldes de corpo de prova, foram desenvolvidos cujo objetivo refere-se a conferência da finura do material, tendo em vista que as características de finura do material, proporcionam uma maior resistência ao corpo de prova, conforme Figura (1), de acordo com as peneiras prontas para submissão em método de ensaio.

O processo de peneiramento foi realizado no laboratório de materiais de construção civil da instituição FUCAP UNIVINTE. As peneiras utilizadas serão descritas conforme Quadro (3) bem como os resultados gerais obtidos mediante a realização de ensaio de granulometria destacado no Quadro (4).

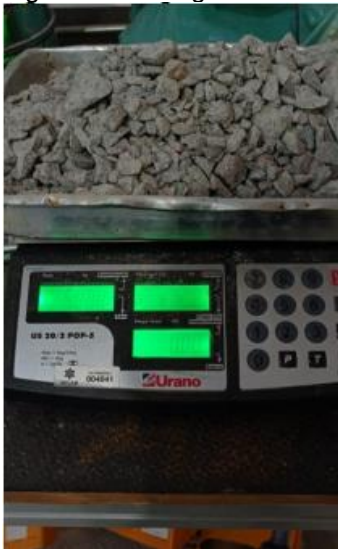
Figura 2 – Pesagem brita 01.

Para o agregado graúdo, assim como os demais agregados utilizados para composição dos ensaios de granulometria, foi separada a amostra e realizada a pesagem desta para determinação de massa específica, conforme Figura (2), no qual descreve o peso do agregado graúdo natural (brita 01).

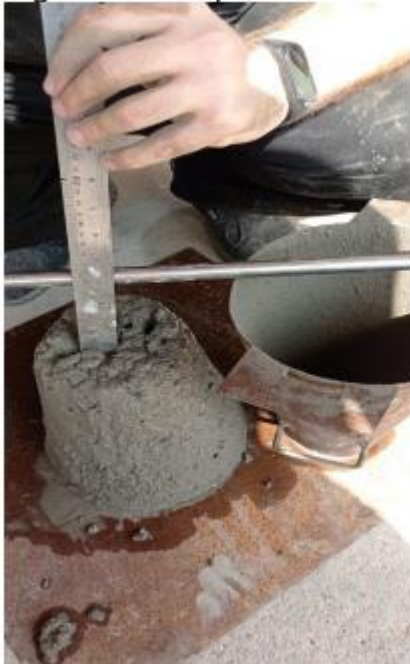
Figura 3 – *Slump test*.

O ensaio correspondente a norma ABNT NBR 67: 1998, desenvolvido com base nas determinação normativa. Após a mistura do material e antecedente a moldagem dos corpos de prova, cada mistura de percentual, foi submetida ao slump test. Este, confere a inserção do material em um tronco de cone cilíndrico, em duas camadas com 12 golpes cada uma. O procedimento deve ser repetido até que o material atinja a consistência ideal e, se não atingida, deve ser recalculada a relação água cimento a fim de que haja mudança na consistência.

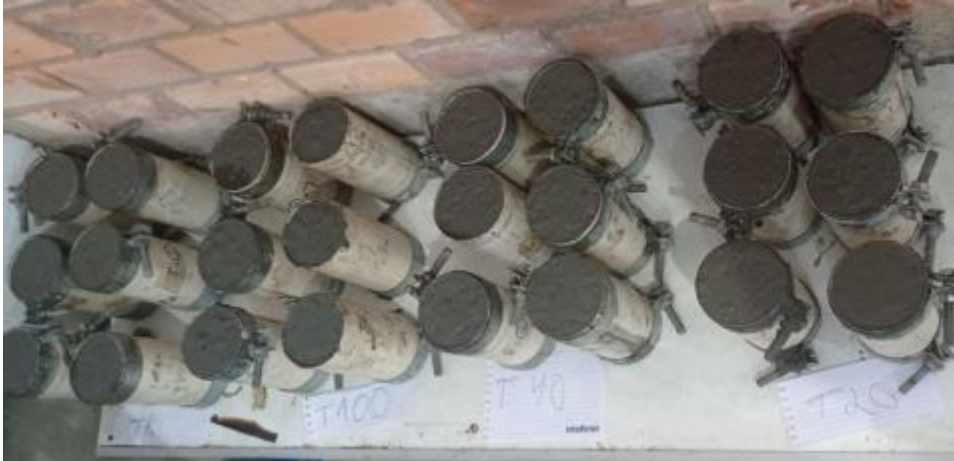
Figura 4 – Corpos de prova cilíndricos.

Após 24h dos corpos de prova secos, foram desmoldados e submetidos cura úmida de 28 dias conforme norma ABNT NBR 5738:2015. O objetivo do material ser submetido a cura úmida, é justamente a não haver perda de água que também corresponde a ganho de resistência correspondente aos materiais utilizados, método de ensaio, e granulometria obtida. A Figura (5), corresponde aos corpos de prova já desmoldados.

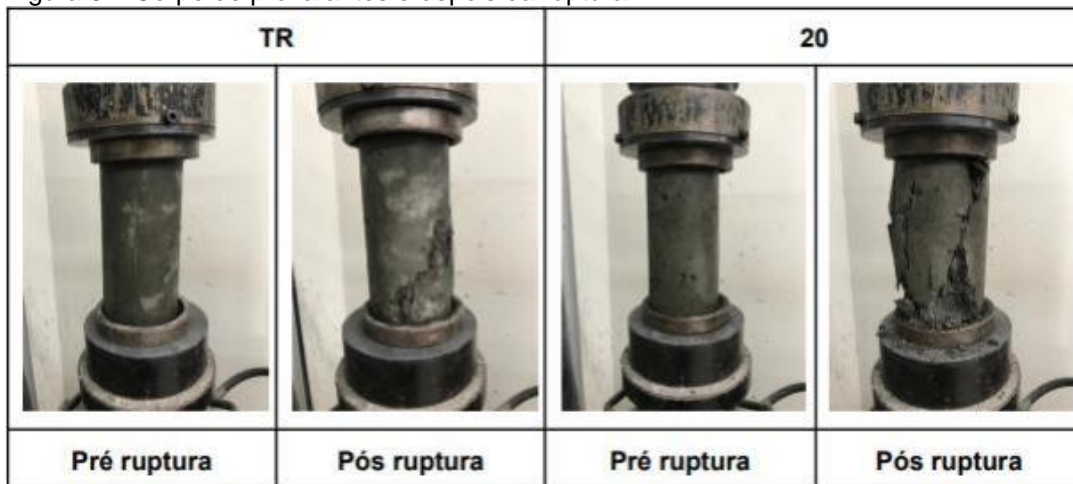
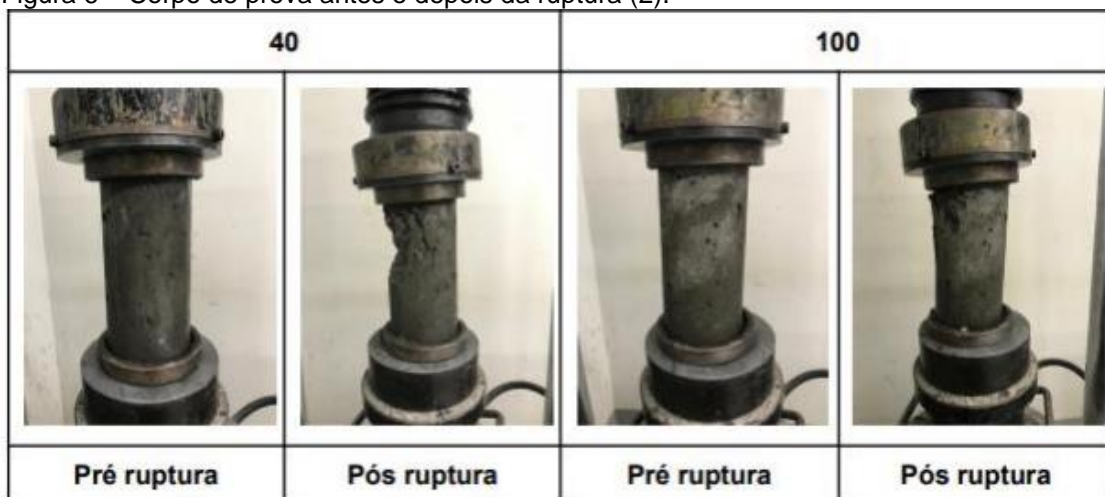
Figura 6 – Corpo de prova antes e depois da ruptura.

Outro ponto a ser considerado, refere-se a forma na qual houve a moldagem do material. Ao realizar a mistura dos componentes, identificou-se uma dificuldade do agregado reciclado em aderir aos demais agregados e componentes da mistura em

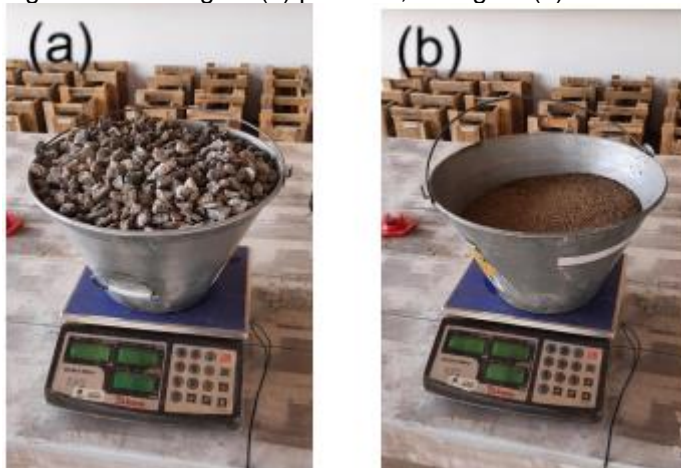
Figura 3 – Dosagem (a) pedrisco, dosagem (b) areia.

A moldagem e concretagem das vigas ocorreu conforme a ABNT NBR 14931:2004, sendo utilizado vibrador de imersão, a fim de evitar nichos de concretagem. As figuras 3, 4, 5 e 6 ilustram a dosagem dos materiais e a concretagem das vigas.

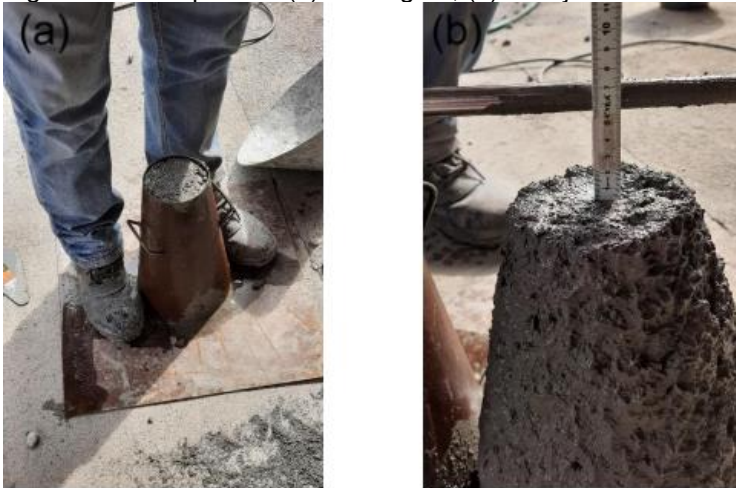
Figura 4 – Slump test – (a) moldagem, (b) aferição.

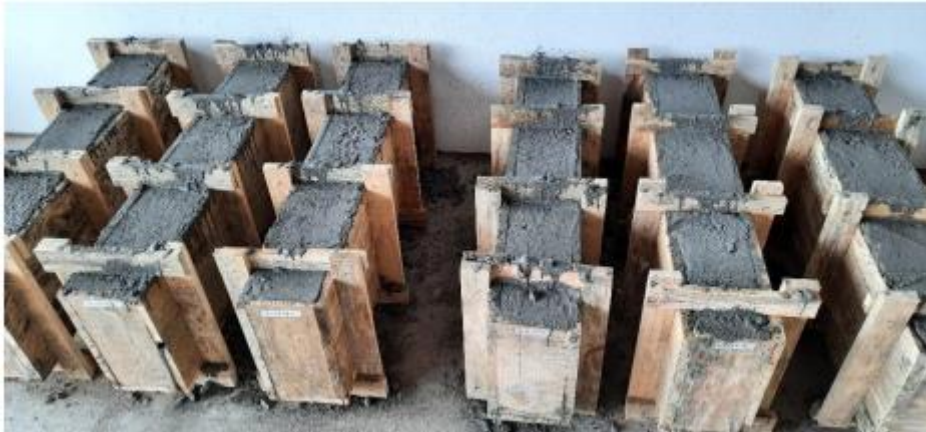
Figura 5 – Vigas grupos 1 e 2.

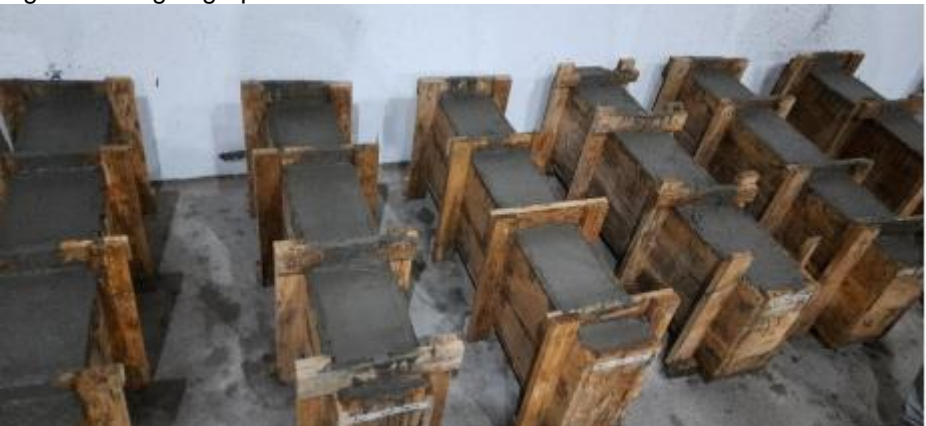
Figura 5 – Vigas grupos 3 e 4.

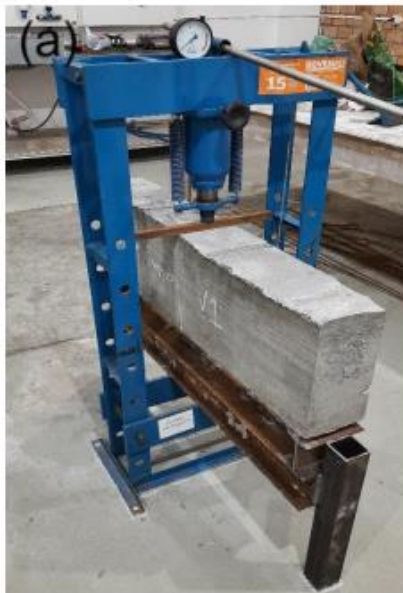
Figura 7: Ensaio de flexão a três pontos (a) prensa utilizada. (b) esquema de posicionamento da viga.

O ensaio teve como base a norma americana ASTM C293 – 02.

As vigas foram devidamente centralizadas e niveladas conforme a figura 6. Foi utilizado nível a laser na parte inferior da viga, a fim de proporcionar um nivelamento preciso. A utilização do nível a laser também teve como intuito facilitar a observação da flecha obtida quando aplicada a carga sobre a viga. A cada 10 kN aplicados sobre a viga, foi aferido o deslocamento entre a parte inferior da viga e o nível, para possibilitar a comparação das flechas obtidas entre os grupos de vigas. A aplicação da carga se deu até o estado limite último das vigas.

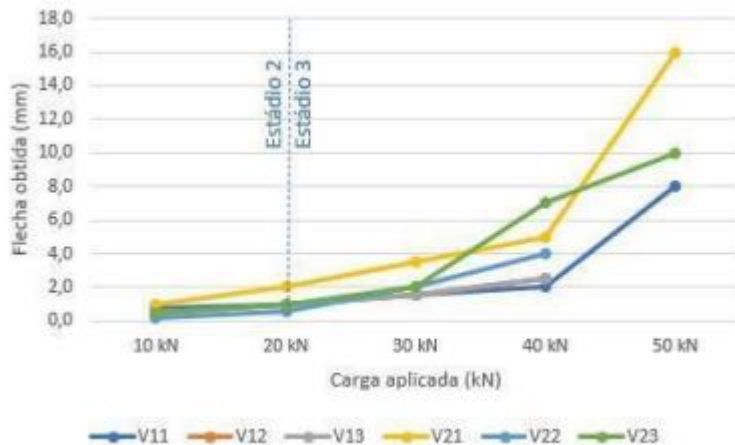
Figura 8 – Gráfico com as flechas nas vigas dos grupos 1 e 2.

Podemos observar na figura 8, que para o grupo 1, quando as vigas foram submetidas a cargas de estágio 2 obteve-se para o vergalhão de aço CA-50 a flecha média de 0,8 mm e, quando as mesmas foram submetidas a cargas de estágio 3, a flecha média obtida nas vigas antes do seu rompimento foi de 1,9 mm que conforme tabela 13.3 da ABNT NBR 6118:2014 se encontra dentro do limite aceitável. Para o grupo 2, quando as vigas foram submetidas a cargas de estágio 2, obteve-se para o vergalhão de GFRP a flecha média de 0,9 mm e, quando as mesmas foram submetidas a cargas de estágio 3, a flecha média obtida nas vigas antes do seu rompimento foi de 3,9 mm que, conforme tabela 13.3 da ABNT NBR 6118:2014, se encontra dentro do limite aceitável.

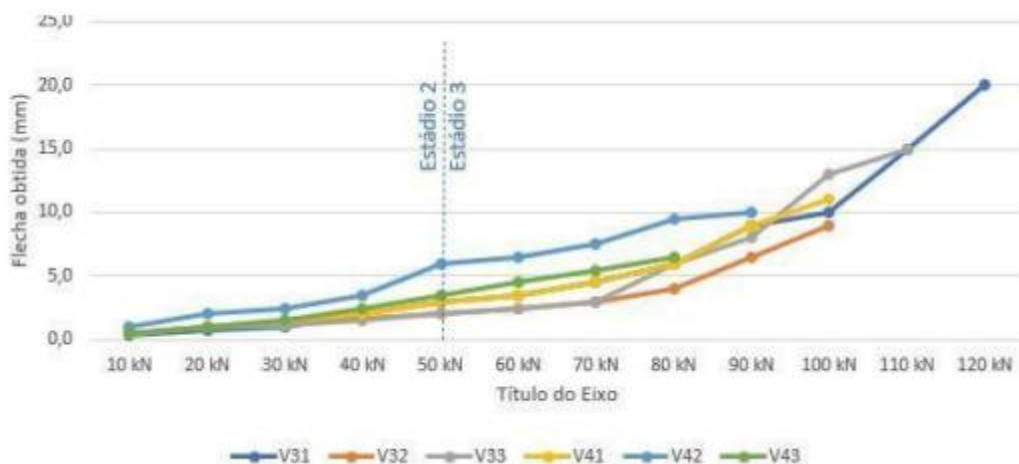
Figura 9 – Gráfico com as flechas nas vigas dos grupos 3 e 4.

Podemos observar na figura 9, que para o grupo 3, quando as vigas foram submetidas a cargas de estágio 2 obteve-se para o vergalhão de aço CA-50 a flecha média de 1,3 mm e, quando as mesmas foram submetidas a cargas de estágio 3, a flecha média obtida nas vigas antes do seu rompimento foi de 3,9 mm. Conforme tabela 13.3 da ABNT NBR 6118:2014, se encontra dentro do limite aceitável.

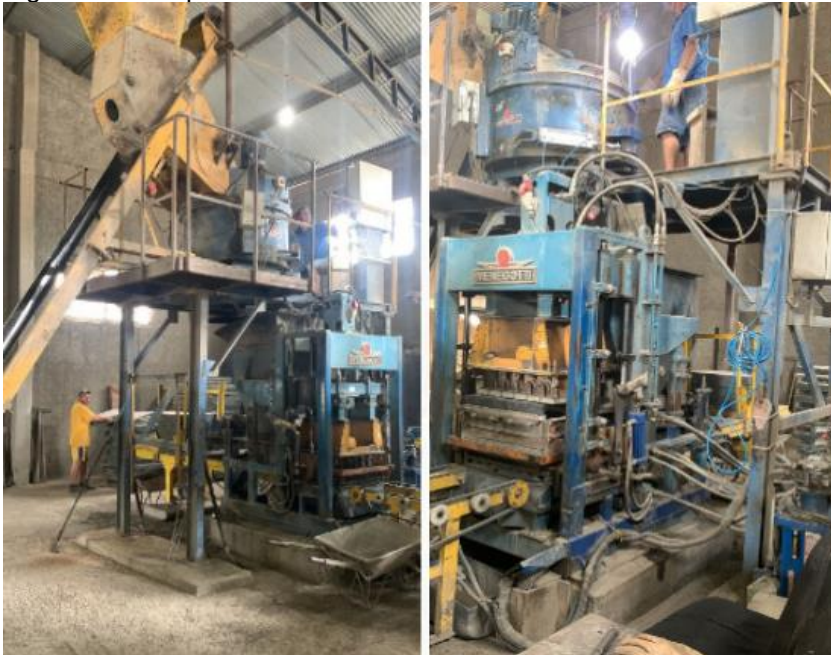
Figura 05 - Máquina de Blocos

A obtenção do bloco de concreto (14 x 19 x 39 cm), foi uma doação da empresa Oliveira e Neves, localizada na cidade de Gravatal SC, produzido em uma máquina de blocos, da marca Menegoti, modelo MBP 4.0, conforme figura 05, a composição na proporção de 3 para 1, sendo que o areia grossa, o cimento pozzosul CP4, com forma de aço carbono.

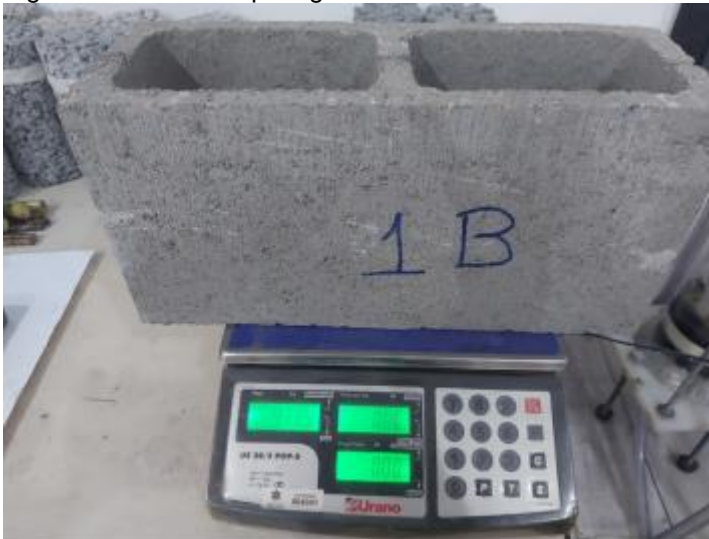
Figura 06 - Mostra a pesagem do bloco de concreto vazado.

Os blocos de concreto foram pesados na balança digital, marca Urano, modelo Us 20/2 pop-5, com peso Max= 20Kg, Min= 0,4g, E=2g/5g, localizada no laboratório de Engenharia Civil FUCAP/UNIVINTE, conforme figura 06.

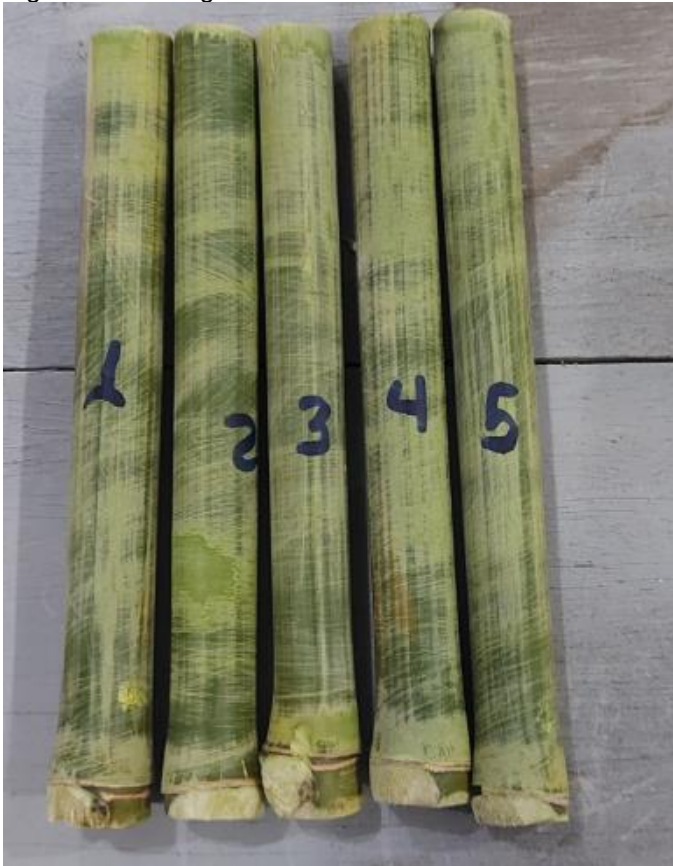
Figura 07: A imagem mostra o bambu cortado e lixado.

medido com uma trena e cortado com a serra circular da marca BOSCH profissional GKS 1500W, RPM 6000, disco com diâmetro 184 mm. O comprimento do bambu figura 08, após cortado passamos uma lixa 100 para melhorar sua aderência no concreto conforme figura 07:

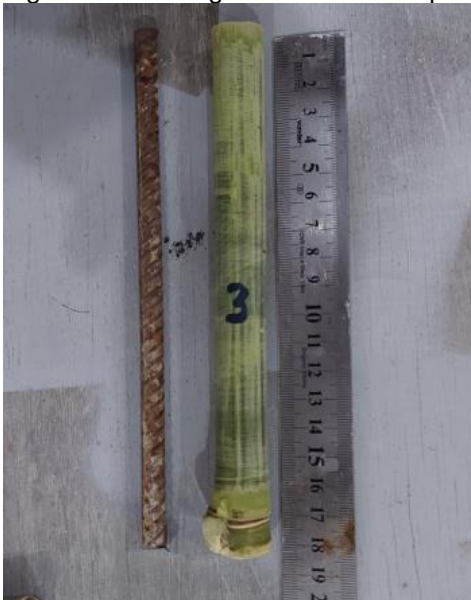
Figura 08 - A imagem mostra a comparação do bambu e aço.

O aço utilizado nesse projeto da marca Gerdal 8mm, foi cortado na policorte, marca BOSCH, GCO 2000, m17 5E1, potência 2000W, RPM 3500, diâmetro do disco 355mm, localizada no laboratório de mecânica FUCAP/UNIVINTE, sendo que o comprimento do aço e bambu são o mesmo 18,50cm, conforme a figura 08 comparando com uma régua graduada.

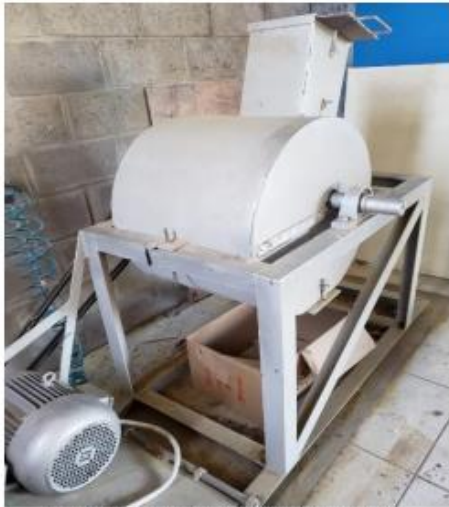
Figura 2 - Triturador mecânico.

As garrafas coletadas são originadas de cerveja de 600ml com coloração marrom (âmbar). Inicialmente elas foram lavadas para retirar todo o tipo de resíduo da parte interior e exterior, além da remoção dos rótulos. Após a limpeza, as garrafas passaram pelo processo de moagem que foi realizado de forma mecanizada por uma máquina trituradora, conforme a Figura 2

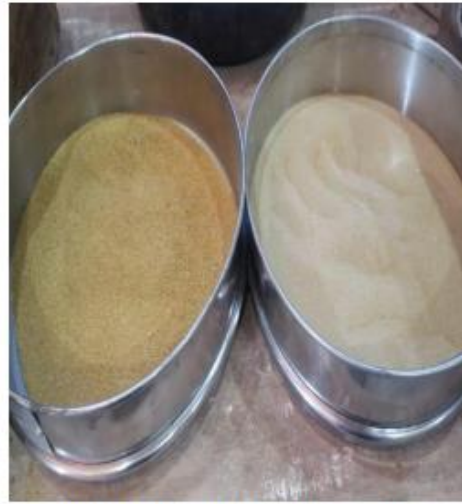
Figura 3 – Vidro Moído e Classificado

Após triturar todo o resíduo de vidro, a areia que também foi utilizada posteriormente no procedimento foi levada com o vidro à estufa e aquecidos a uma temperatura de 130 °C por 48h para retirar a umidade que ainda restava. Em seguida, foi realizada a classificação conforme Figura 3, em peneira granulométrica com aberturas de 355µm, 710µm e 850µm, em que a granulometria do resíduo foi feita de acordo com a ABNT NBR NM 248 (ABNT, 2003), que prescreve o método para a determinação da composição granulométrica de agregados miúdos e graúdos. Vale ressaltar que ao passar por classificação granulométrica do vidro, a areia passou pelo mesmo procedimento granulométrico nas peneiras já utilizadas anteriormente. A etapa seguinte foi separar todos os materiais, cimento, vidro, areia, brita e água e agregar na preparação do material em forma de betões, com substituição da areia parcial e integral pelo vidro nas porcentagens de 0%, 10%, 20%, 50% e 100%.

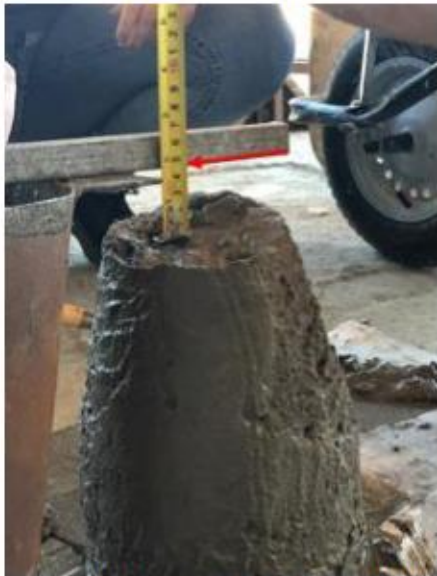
Figura 4 - *Slump Test*

quanto ao tipo de construção que o material será utilizado. A Figura 4 demonstra o Slump Test das amostras.

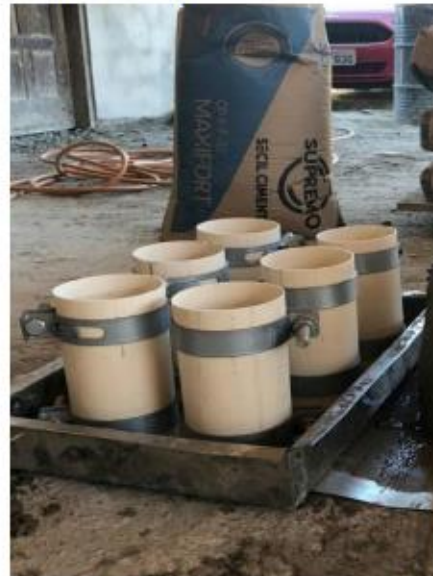
Figura 5 – Corpos de prova (PVC)

Após realizar o slump test, as amostras de concreto foram colocadas em moldes de policloreto de vinila (PVC) de formato cilíndrico com dimensões de 100 x 200mm, conforme demonstrado na Figura 5, os moldes receberam uma leve camada de óleo mineral no seu interior para lubrificação, facilitando assim a remoção do material, e os corpos de prova foram preenchidos com concreto onde foram realizados em 2 camadas, necessitando de 12 golpes cada camada com haste de ferro para adensamento do material. Cada amostra foi feita em duplicata e, ao finalizar o preenchimento com concreto, os corpos de prova ficaram secando em temperatura ambiente por 24 horas. Após a secagem os corpos de prova foram desmontados, identificados e levados para a cura em uma solução saturada de hidróxido de cálcio representados nas Figuras 6 e 7, na qual ficaram submersos em uma caixa d'água com aproximadamente 500 litros por 7 e 28 dias, onde ficaram bem protegidos de qualquer ação sobre o experimento. Todo procedimento foi realizado conforme a norma ABNT NBR 5738 (ABNT 2015).

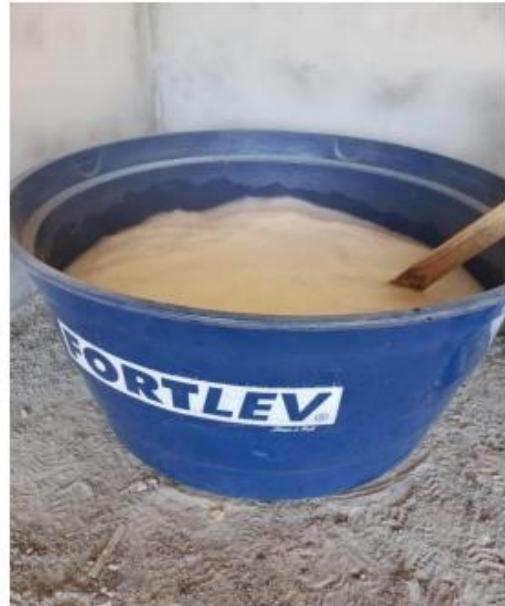
Figura 7 - Cura em solução de hidróxido

Passados o tempo de cura de 7 e 28 dias, os corpos de prova foram para o teste de compressão, sendo que nesta etapa foi utilizada uma prensa hidráulica conforme padrão ABNT NBR 6156 — máquina de ensaio de tração e compressão — verificação (ABNT, 1983). Antes da realização do teste foram coletadas as medidas com um paquímetro de cada corpo. Os primeiros corpos analisados foram os de 7 dias, em que, após medição foi colocado sobre prato da prensa e posicionados na vertical, então foi aplicado uma carga de rompimento sobre o corpo de prova até sua resistência. Cada corpo de prova apresentou algum tipo de ruptura (Figura 8) de acordo com ABNT NBR 5739 — Ensaio de compressão e corpos de prova cilíndrico (ABNT, 1994). O mesmo procedimento foi realizado com as amostras após 28 dias.

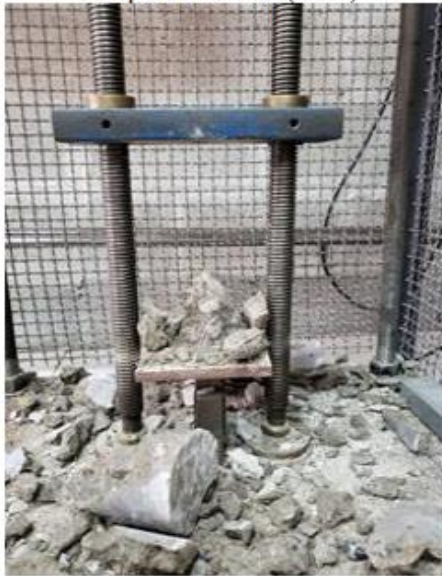
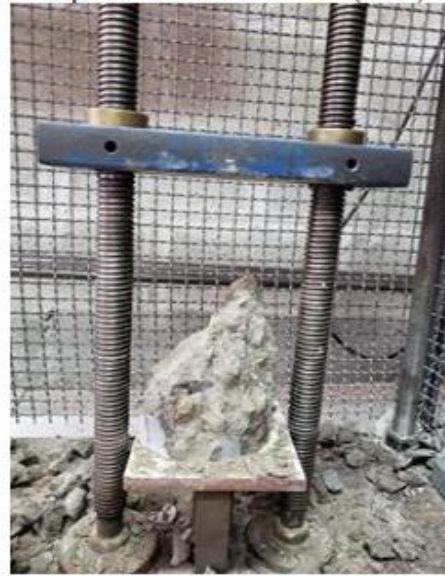
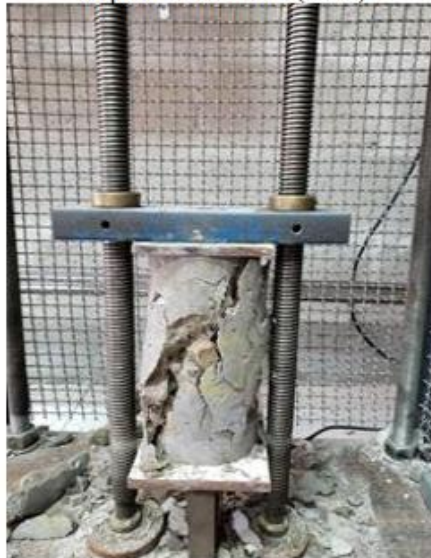
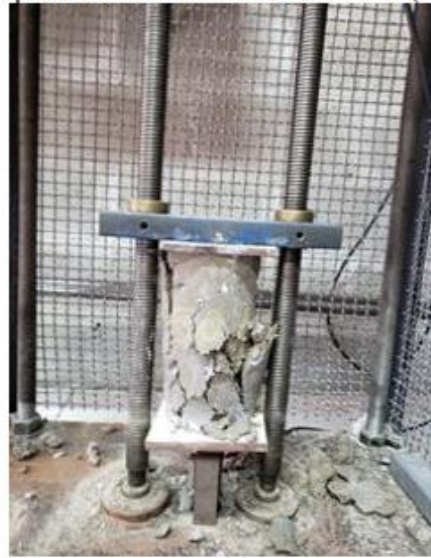
Após o teste de compressão é possível analisar a sua resistência de acordo com a sua ruptura em cada corpo de prova, analisando apenas a sua forma, de acordo com a ABNT NBR 5739. As Figuras 9, 10, 11 e 12 apresenta algumas formas de ruptura dos corpos de provas analisados.

Figura 9 – Ruptura do corpo de prova:
Ruptura Cônica (10%)

Figura 10 – Ruptura do corpo de prova:
Ruptura Cônica Cisalhada (20%)

Figura 11 – Ruptura do corpo de prova:
Ruptura Cisalhada (50%)

Figura 12 – Ruptura do corpo de prova:
Ruptura Colunar em forma de Cones (0%)

Segundo Polley et al. (1998), a diminuição da resistência à compressão do concreto com o aumento da massa de vidro adicionada pode ser associada à diferença na força de ligação entre a pasta (cimento mais água) e o agregado. As forças de ligação entre as partículas de vidro e a pasta são mais fracas se comparadas com a ligação da pasta com as partículas de agregados naturais. Logo, um aumento da massa de vidro no concreto aumenta a massa de agregado ligada mais fracamente à pasta
